電気工作物の事故事例の 紹介について

独立行政法人製品評価技術基盤機構
(NITE)

事故事例集 (波及事故)

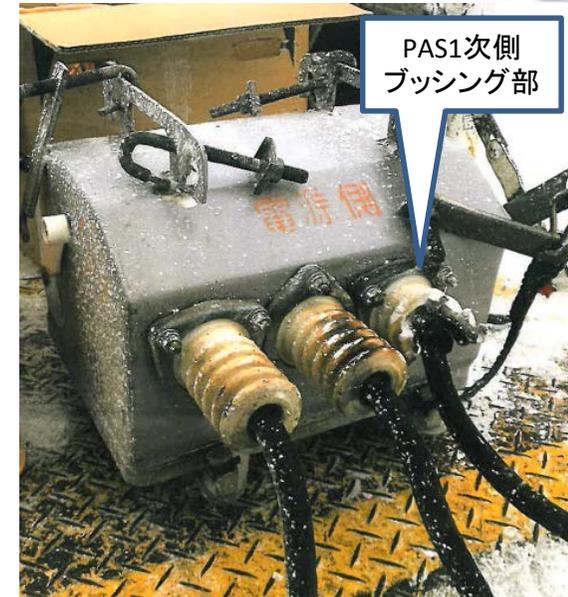
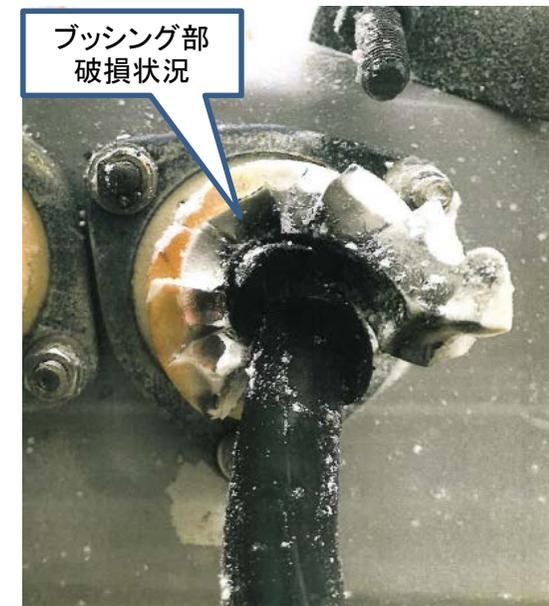
当該事業所のPAS1次側のブッシング部が破損し、波及事故となった。PASを調査したところ、破損したブッシングより引き出されているリード線の被覆が損傷していた。

- ・PASのリード線の被覆が損傷した箇所より水分が浸入したことによって地絡状態になり、停電となった。PASは2007年製なので推奨交換期限(10年)をわずかに過ぎていたが、設置場所が沿岸部なので、被覆の劣化が早まったと推定される。
- ・ブッシング部の破損は、点検では確認できなかったが、ヒビが入っていた可能性があり、気温の寒暖差が激しい地域なので、わずかなヒビが拡大し、破損に至ったと推定される。
- ・上記2点の原因は、PAS1次側の不具合につき、SOG制御装置の保護範囲外であったため、波及事故に至った。

- ・PAS及びSOG制御装置を新品に交換する。
- ・点検時での第一柱の目視点検を双眼鏡で確実に行うこととし、PASの交換は推奨交換期限を確実に行うこととする。

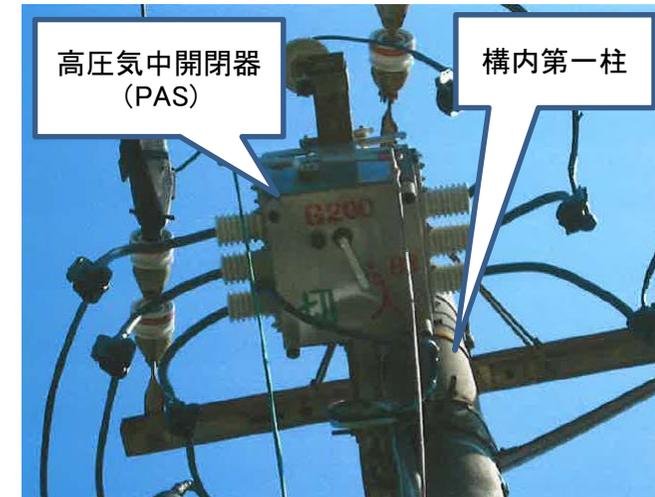
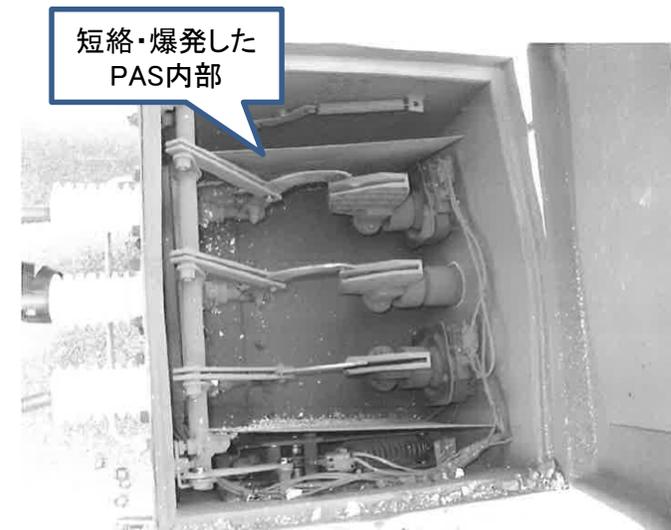
事業場が停電したため、電気管理技術者が調査を実施した。確認の結果、事業場の電気設備に異常は無いと判断し、PASを投入したところ、PASが爆発し、配電線が短絡したことにより波及事故となった。

- ・PASが内部破損している可能性に気付かず、また故障点の調査を詳細に行わずPASを投入したこと。
- ・保安管理に関する管理技術者としての知識及び技術力が未熟であり、かつ、不明点について他の電気管理技術者等に紹介や応援を依頼しなかった。

- ・平素から保安管理に関する講習会等の参加、メーカー資料、書籍等によって知識及び技術を習得するとともに、他の電気管理技術者との経験の共有化に努める。
- ・PASが動作した場合には、PASの外観に異常が無い場合でも、PAS内部短絡の可能性を含め負荷側の短絡箇所(故障点)の有無について調査する。
- ・故障点が発見できない場合は、冷静に対処するために他の電気管理技術者に応援を求める。

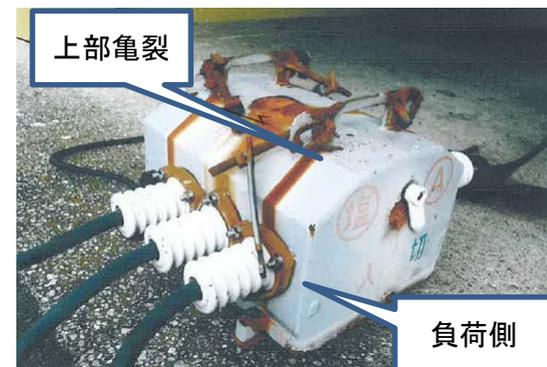
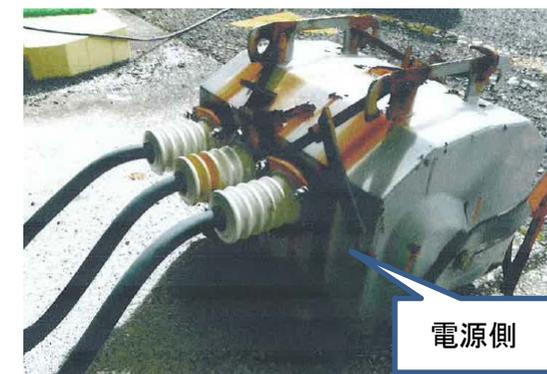
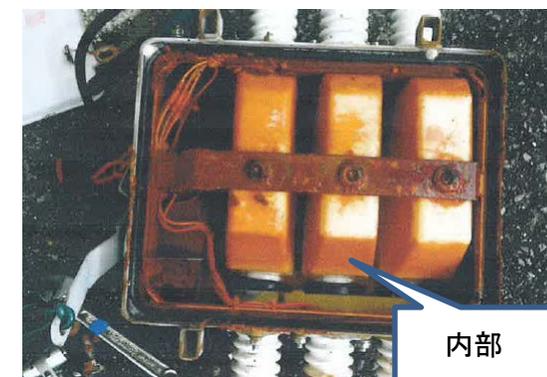
当該事業場の電気工作物が原因で、波及事故が発生。PASの絶縁抵抗を測定した結果、PASの負荷側が絶縁破壊しており、これが原因で波及事故が発生したと判明、その他、受電設備に異常が無いことを確認。

- ・絶縁破壊により破損したPASは、吊り下げ部や外箱上部が腐食しており、外箱の腐食部には亀裂があった。また、外箱底部のボルトやナットも腐食しており、内部については湿気や浸入した雨水によると思われる著しいさびが確認された。
- ・当事業所は温泉地にあり、硫黄を含むガスにPASが晒されたことにより外箱等の腐食が異常に早く進行し、腐食部にできた亀裂から湿気や雨水が浸入し徐々に劣化したものと推定された。
- ・なお、当日は暴風雨で、外部上面の腐食部亀裂から雨水の侵入が増し、絶縁破壊に至ったと考えられる。

- ・ステンレス製ケースのPASを採用する。
- ・推奨更新年10年を経過したPASは、主任技術者と協議の上、計画的に更新する。

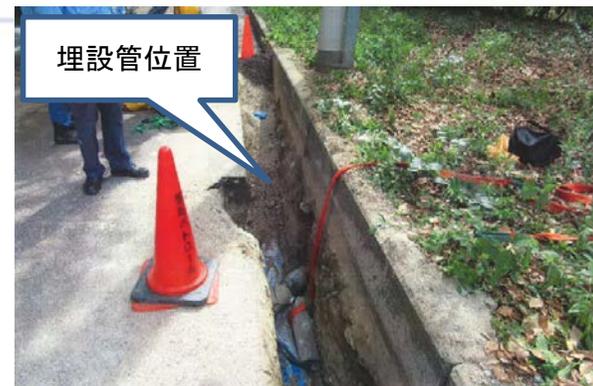
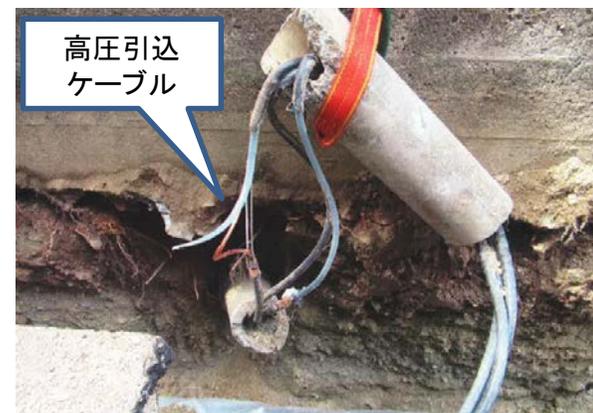
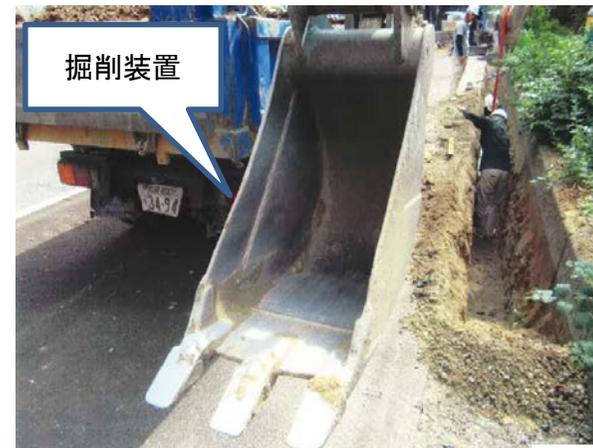
事業場の高圧引込ケーブル埋設位置において、公共水道管工事のための道路掘削工事を行ったことで地絡事故が発生し、波及事故となった。

・掘削作業による高圧引込ケーブルの地絡。出迎え方式で保護範囲外のため波及事故に至った。

- ・埋設管表示ピンを取り付けて埋設位置を表示する予定。
- ・構内柱を建柱し、高圧気中開閉器(方向性地絡継電器付)を設置予定。

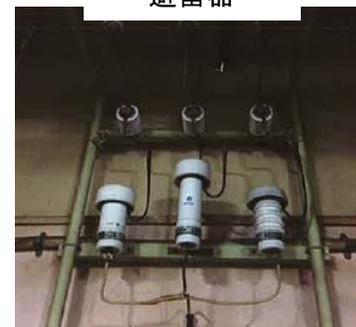
避雷器

当該事業所が停電になり、調査をした結果、高圧気中開閉器(PAS)の開放と地絡継電器の動作が確認された。地絡状況を確認するために電気室内の主遮断装置を開放し、受変電設備の外観及び絶縁抵抗測定を実施した結果、問題が無く受電可能と判断したためPASを投入したが、電気室の主遮断装置が開放のままだったため、主遮断装置の負荷側から制御電源を取っていた地絡継電器が動作しない状態になったことと、実際には避雷器が地絡しており、その地絡が解消されていなかったために波及事故となった。

当該事業所での作業が初めてで、機器の老朽化や受電設備の詳細を十分に把握出来ていなかった代行の電気主任技術者が、地絡継電器の制御電源が電気室内主遮断装置の負荷側から取られていることを失念していたことと、高圧機器の絶縁不良箇所の特定期間に対して過去の年次点検等による絶縁抵抗の推移などの情報不足から状況を十分に把握できていなかったため、避雷器が地絡していたことを見逃してしまった。

- ・地絡継電器の制御電源が、電気室内主遮断装置の負荷側から供給されていることが分かるように表示をする。
- ・担当電気管理技術者が当該事業所に到着できていない状況で、代行の電気管理技術者が事故調査を行った際の良否の判断については、代行者のみの判断とせず、電話等により担当者と連携を取り、担当者の指示を仰いで判断をする。
