沖縄管内における電気事故等について

2026年1月30日

経済産業省 那覇産業保安監督事務所 保安監督課

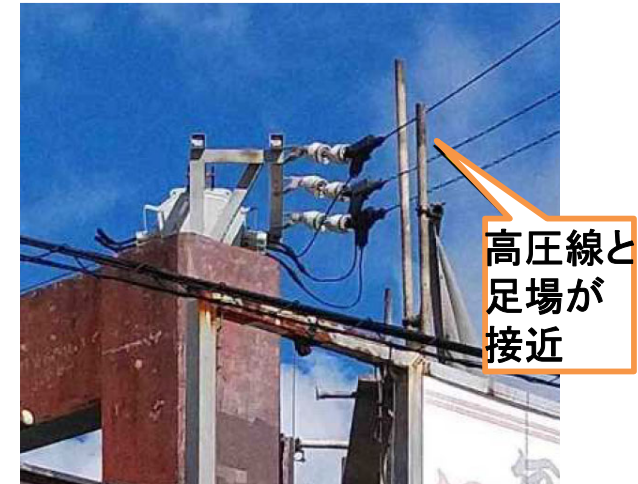
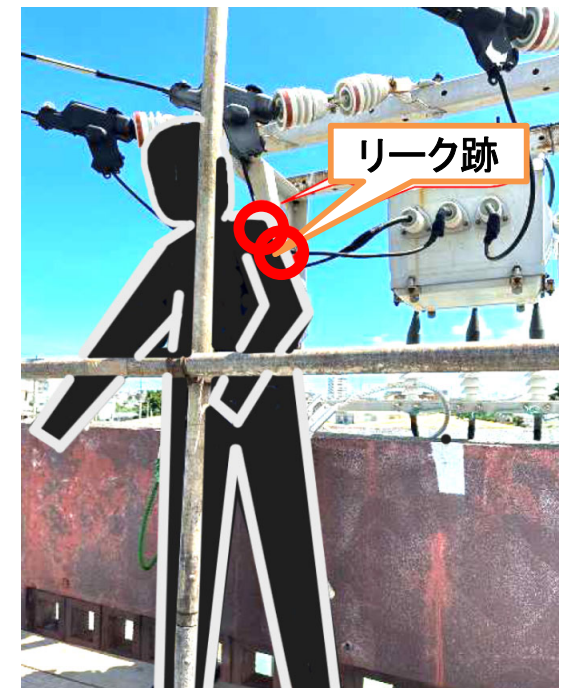
● 高圧電線への接触による感電死亡事故

- ・ 6.6kVの高圧受電、電気主任技術者は外部委託の事業場。
被災者は、外壁工事のための足場を建設しており、足場用の天幕を取り付ける際、高圧電線に接触して感電し、死亡した。

- ・ 事故当日、現場判断で高圧電線を貫通する高さまで足場を建設。
- ・ 本工事について、電気主任技術者への連絡が無かった。
- ・ 電力会社に防護管等の養生依頼を出していなかった。

- ・ 高圧機器の近接作業については、絶縁シート、防護管の設置が完了した段階で主任技術者の出動要請をし、安全確認を行う。
- ・ 工事前の段階で設置者、工事業者、電気主任技術者の間で安全対策の確認を実施する。
- ・ 工事業者は、設置者または主任技術者と連絡先を確認し、主任技術者から保安教育を受ける。

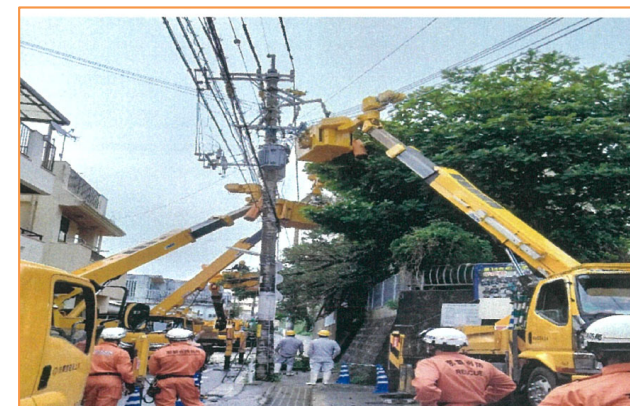
- ・6.6kVの高圧受電、電気主任技術者は外部委託の事業場
樹木が倒木し、配電線及び引き込み柱に接触したことにより、事業場周辺地域を停電させた。（供給支障電力5,169KW）

- ・長雨で地盤が緩んだことで樹木が倒木し、配電線及び引き込み柱に接触したため、供給支障及び波及事故に至った。
- ・設置者は事故二ヶ月前に実施した月次点検で、高圧引込用開閉器付近の樹木伐採するよう指摘されていたが、事故当日まで対処していなかった。

倒れた樹木が配電線と引き込み柱に接触

- ・配電線と樹木の離隔距離を保持し、接触の危険がある場合は伐採。
- ・定期点検での指摘事項に対して、速やかに必要な措置を講じる。

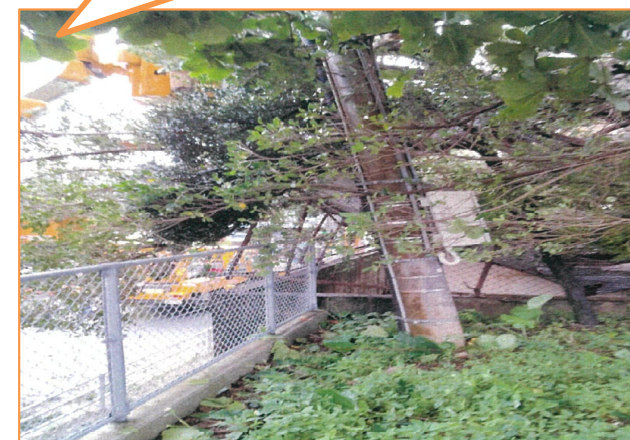
別角度からの様子

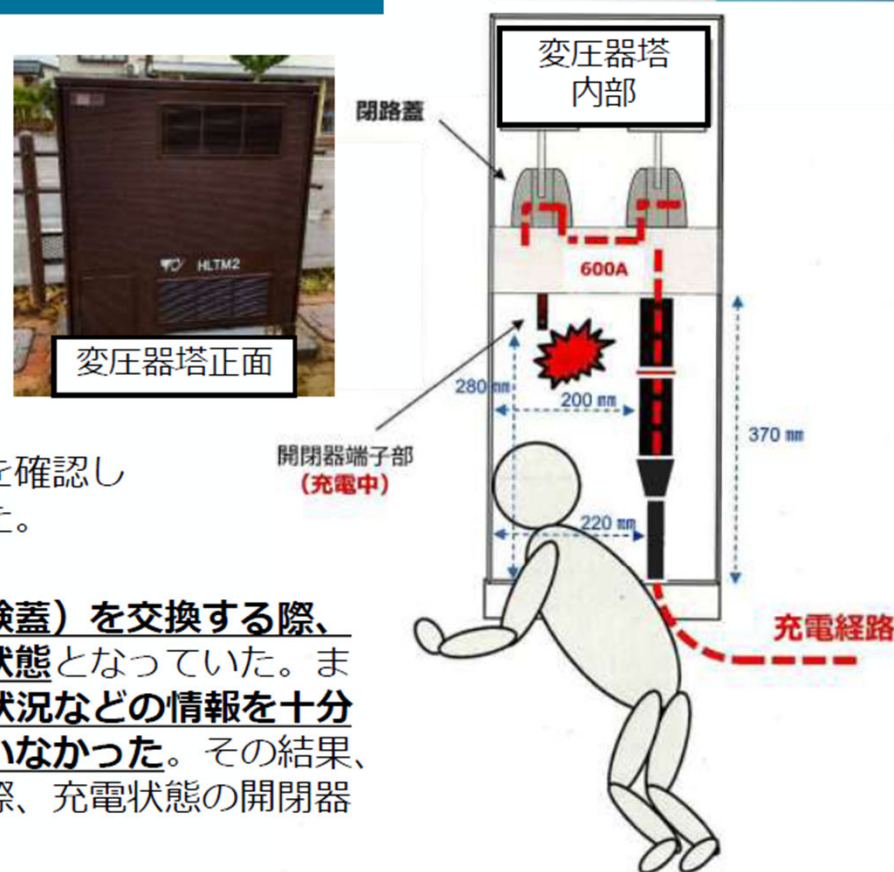
変圧器塔の取替工事中、二次請けの作業員が変圧器塔内部の設備状況を確認しようと内部を覗き込んだ際、充電状態の開閉器端子部に接触して感電した。

事故前日の作業で一次請けの技術指導担当者が開閉器の接地工具（試験蓋）を交換する際、誤って閉路蓋を開路蓋と認識して取り付けたため、開閉器端子部が充電状態となっていた。また、一次請けの統括責任者が二次請けの工事業員に対して作業日の活線状況などの情報を十分に周知しなかったため、二次請けの作業員に活線状況が正確に伝わっていなかった。その結果、作業員が安全帽を脱いだ状態のまま確認のために変圧器塔内部に入った際、充電状態の開閉器端子部に接触し、感電死傷事故に至ったと推定される。

- 一般送配電事業者と工事業員は、開閉器の取り扱いの基本ルールとその背景を再確認し、遵守を徹底する。
- 一般送配電事業者の社員は、開閉器の接地工具に接地蓋を使用し、現場でカギを持参し扉の開閉を行い、作業に立ち会う。系統運用担当者は、停電作業前の設備状態を指令票に明記する。
- 電気主任技術者は、安全パトロールや業務診断で周知状況と再発防止策を確認し、指導・助言を行う。
- 作業責任者は、作業方法を関係員に周知し内容を理解させてから作業を開始する。
- 作業員は、停電作業前に無充電を確認し、安全帽を常に着用する。

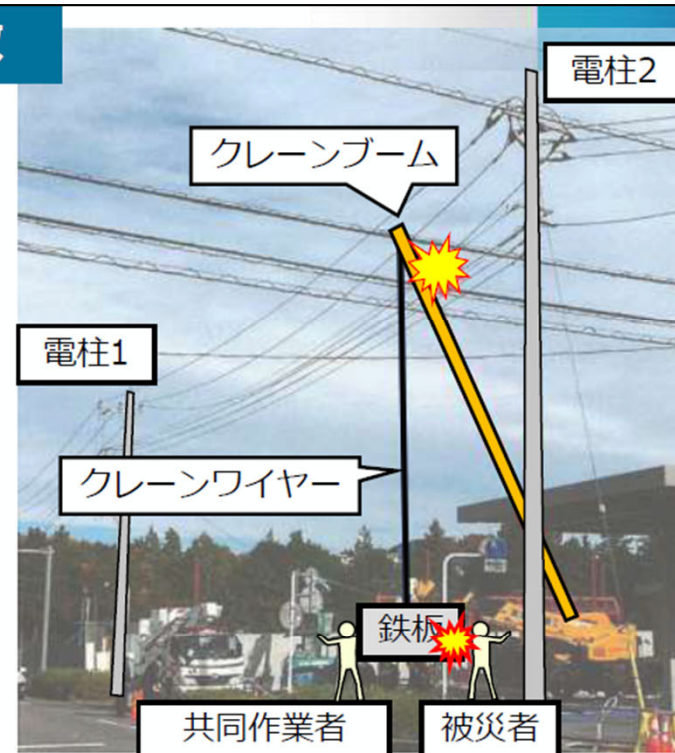
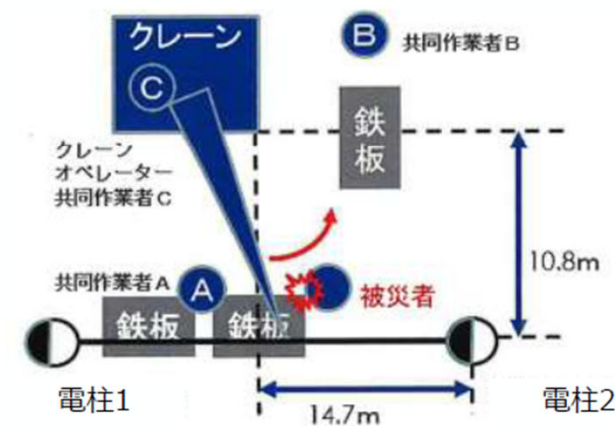
クレーン車で工事用敷鉄板を吊り下げて移動させていたところ、クレーン車のブームが高圧架空電線に接触し、作業を補助していた工事作業員が感電した。

作業計画の変更があったにもかかわらず、作業計画変更後にクレーン使用時における電線との離隔距離を再確認しなかったことや、高圧架空電線に建設工事用防護管を取り付けず、かつ、監視員が不在の状況でクレーンを使用したことが要因でクレーン車のブームが高圧架空電線に接触した結果、絶縁被覆が損傷し、鉄板移動作業を補助していた工事作業員がワイヤーを介して感電したと推定される。

- ・工事業者においては、安全教育を実施。一般送配電事業者から工事業者に対し、建設工事用防護管の取り付けが必要であることを周知し、指導を実施。
- ・一般送配電事業者から加盟団体及び関係機関に対し、感電災害事故の情報を周知し、建設工事用防護管の取り付けを徹底するよう依頼。

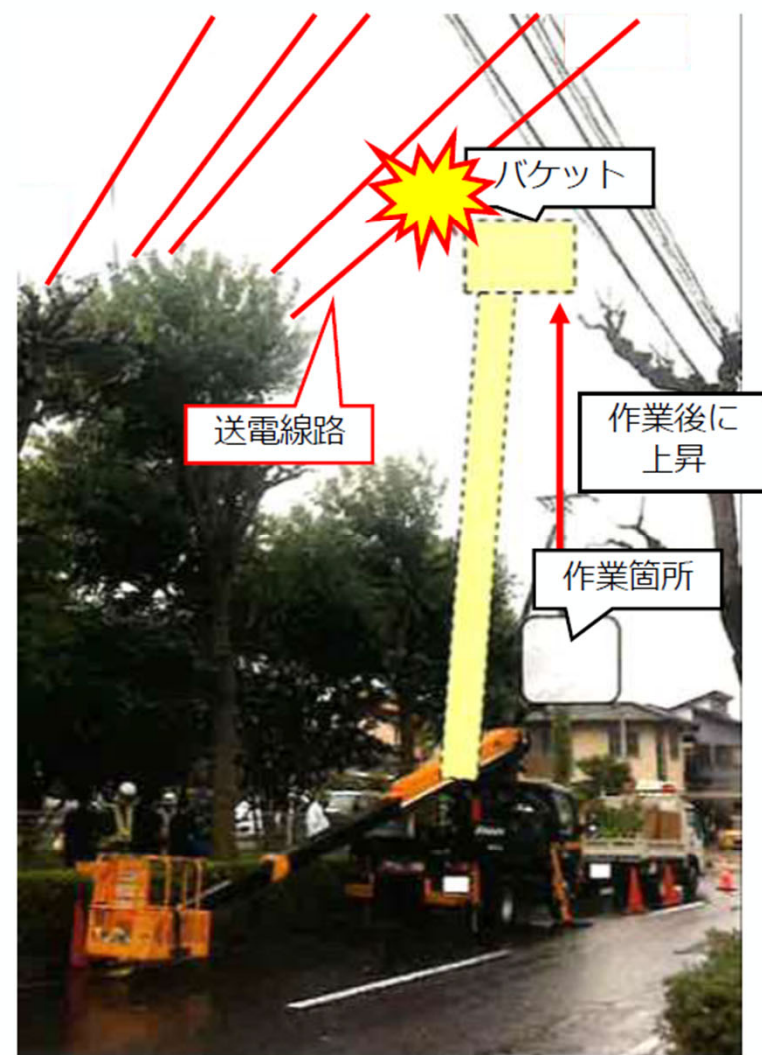
送電線付近で高所作業車を使用して街路樹の剪定作業を行った後、高所作業車のバケットを上昇させた際に造園業者の剪定作業員が送電線に接触して感電した。

送電線付近で毎年行われていた街路樹の剪定作業において、その**発注者が造園業者に対して送電線下作業の危険性を十分に注意喚起しておらず**、さらに、**剪定作業終了後に高所作業車のバケットを上昇させた際に監視が行われていなかった**ため、送電線への注意が不十分となり、接触による感電死傷事故が発生したと推定される。

- ・発注者は造園業者に対し、事前現場確認の徹底と電線・通信線等の事業者への事前確認を文書で提示し、その結果を確認する仕組みを整える。造園業者は、発注者からの再発防止対策の依頼に対応する。
- ・一般送配電事業者は発注者に対し、安全PRを実施し、適宜再発防止対策の継続状況を確認する。
- ・一般送配電事業者は業界団体に対し、送電線近接作業の注意事項や事故事例をまとめた資料を用いて安全PRを実施する。
- ・一般送配電事業者は安全PRの中で監視員による監視の必要性について説明した。

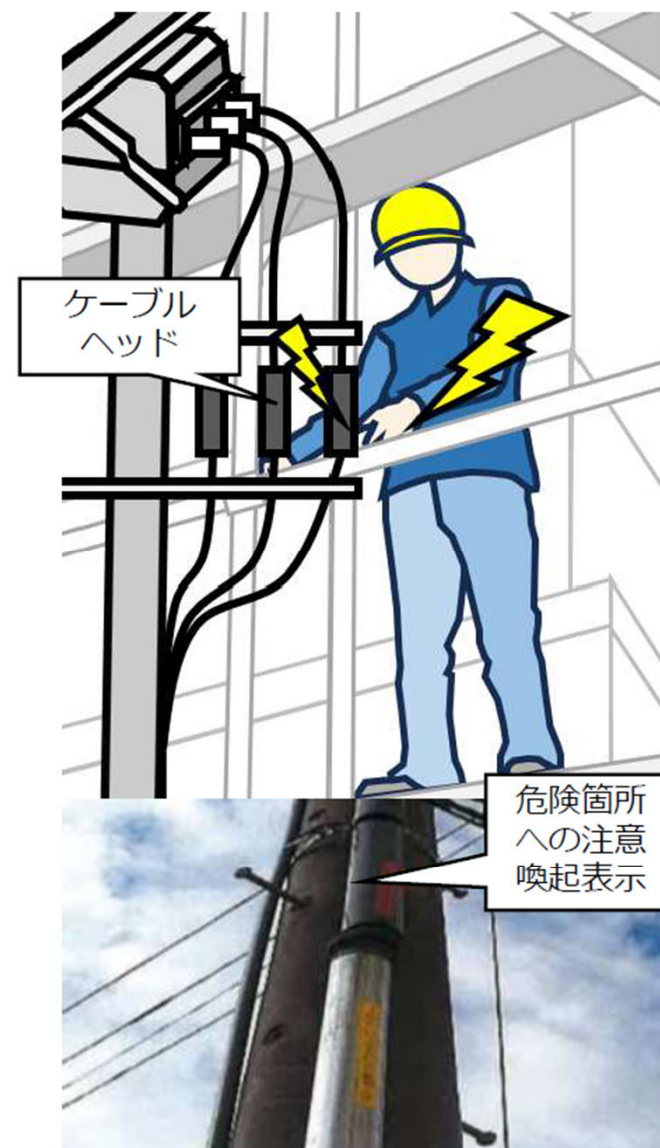
建物の塗装工事中、足場の取り付け作業を行っていた作業員が高圧引込みケーブルのケーブルヘッド部に左手と腰を接触させ、感電した。

被災した作業員は電気主任技術者に事前連絡を行わずに足場の取り付けを開始した。作業員はケーブルヘッド部の危険性を認識しておらず、充電中の電気設備に近づかないよう指導も受けていなかった。さらに、充電部に対する防護対策も講じられていなかったため、足場取り付け作業中に誤ってケーブルヘッド部に左手と腰を接触させ、感電したと推定される。

- 設置者は、作業員が工事で接近する際に、充電部分に防護カバーやテーピングを施すなどの対策を講じる。また、危険箇所に「高圧危険」といった注意喚起の表示を行う。
- 関係作業員は、事前に電気主任技術者に相談する。

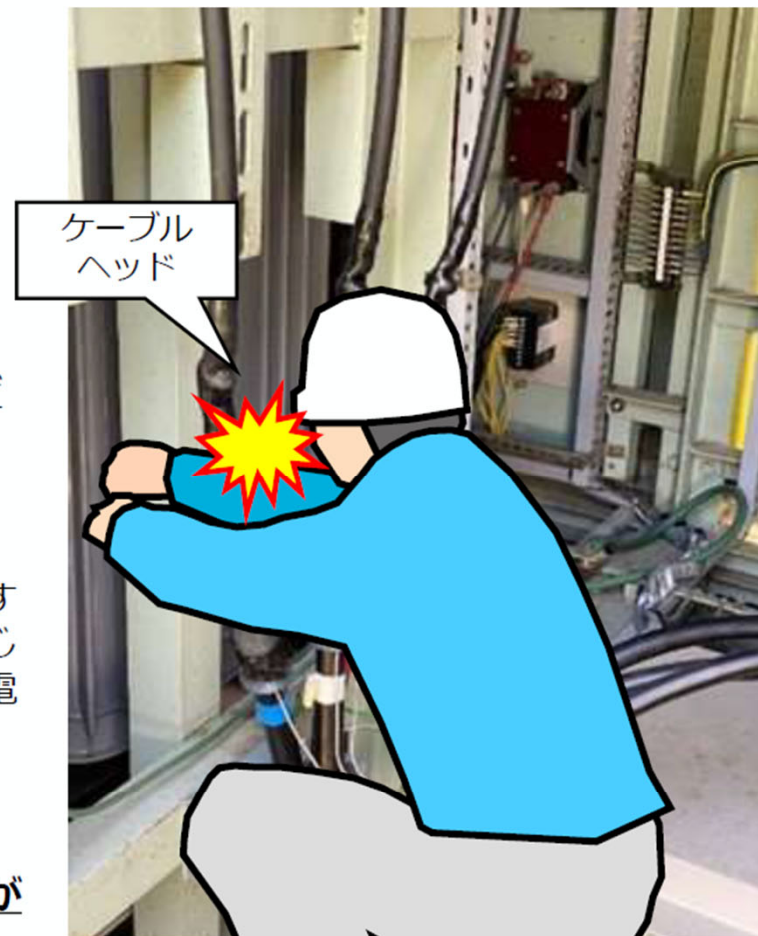
夏季（7月）に年次点検が終了し復電した後、電気管理技術者が受電キュービクル内を確認するために扉を開けた際、右ひじの外側が高圧引込みケーブルのケーブルヘッド部に接触し、感電した。

年次点検が終了し復電した後、電気管理技術者が受電キュービクル内を確認するために扉を開けた際、**体調不良などの何らかの理由でバランスを崩し**、右ひじの外側が高圧引込みケーブルのケーブルヘッドのテーピング部分に接触して感電したと推定される。なお、当該箇所に接触防止対策は講じられていなかった。

- 接触防止対策として、透明アクリル保護板の設置を計画する。
- 夏季の年次点検については、1日1事業所を限度とし、**体調不良などの申し出があれば点検日の再調整**を行う。
- 点検時の突発的な不具合に対応できるよう、設備の容量や現場の状況に見合った余裕のある停電時間を設定し、**人員体制を考慮の上で実施**する。

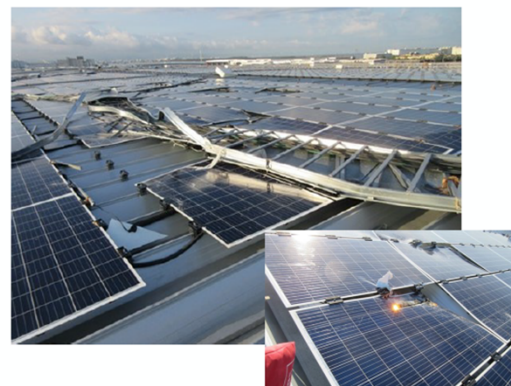
- 建物の屋上に設置されていた太陽光パネルが強風により損壊・飛散。
- 支持金具の飛散により被害が拡大。近隣の建物に飛散し、建物を損傷。
- 破損したパネルから発火。

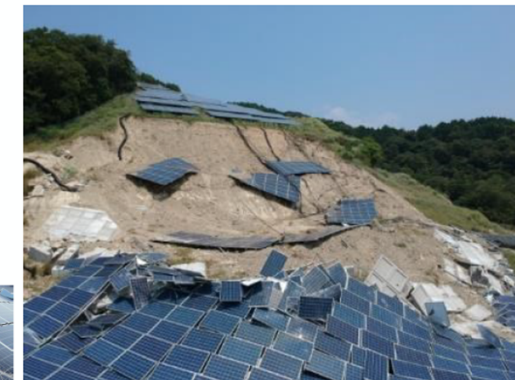
平成30年7月7日未明、豪雨に伴い土砂崩れが発生し、太陽光パネルが崩落、損壊。

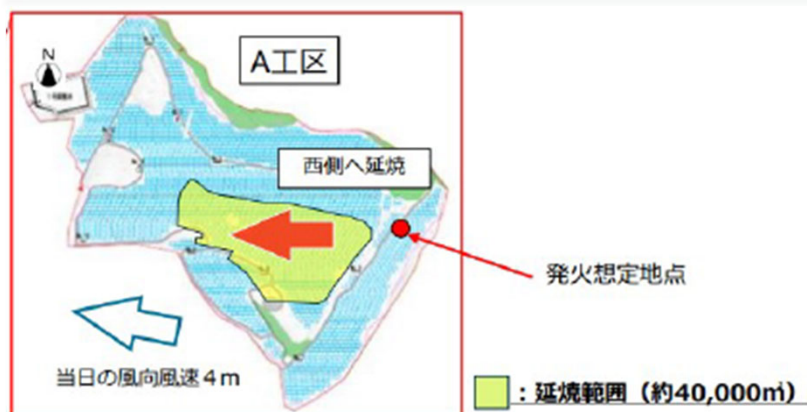
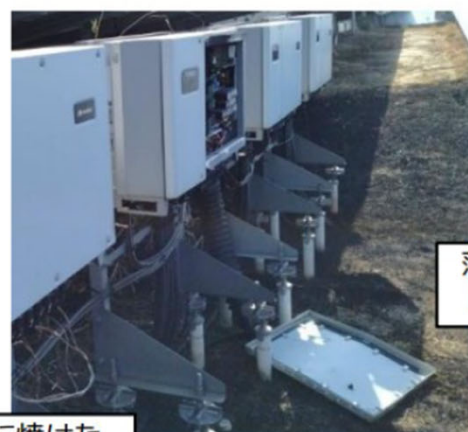
- 令和6年4月15日(月) 13時43分に西仙台ゴルフ場メガソーラー発電所(宮城県仙台市)にて火災発生のみ、消防に通報。
- 設置者によると、パワーコンディショナー(PCS) 1台とパネルの破損及びケーブルと下草を焼損。**けが人、発電所敷地外における被害はなし。
- 設置者によると、発電所全体への延焼メカニズムは下記の通りと想定されている。
 - ①PCS内部部品(コンデンサ)が故障(原因は不明)
 - ②PCS内部の温度上昇、圧力上昇により筐体が破損し、PCSの前面カバーが落下
 - ③さらにコンデンサが燃えた状態で飛散し、**周囲の下草等に引火。発電所内に延焼。**
- 事故発生時、発電所の下草は枯れており、数日間晴天が続いたことから乾燥し、容易に燃えやすい状態であった。また当日は風が吹いており(最大瞬間風速10.1m/s)延焼しやすい環境要因が重なっていた。

PCSの下に焼けた
枯れ草がみられる

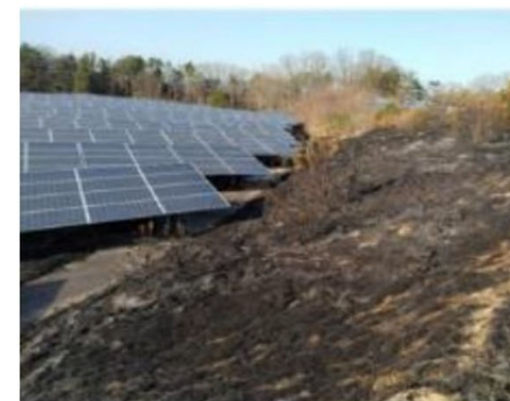
現場焼損状況
