## 災害等情報（詳報）

| 鉱 種：石灰石 | 鉱山の所在地：岩手県 | | | | | |
| 災害等の種類：<br>坑外・発破又は火薬類のため（飛石） | 発生日時：<br>令和3年4月10日（土）<br>11時45分頃 | 罹<br>災<br>者<br>数 | 死 | 重 | 軽 | 計<br><br>0 |
| <p>【概要】</p> <p>3月11日、露天採掘場580mLのベンチ形成のため、590mLで発破を実施した。その後、コブ状に残った箇所をバックホウで盤出しを行い、堅いためにバックホウでは処理出来なかった箇所については、後日、盤修正発破を実施することとした。</p> <p>4月8日、火薬類取扱作業監督者A（兼作業責任者）は、盤修正発破箇所の岩盤状況を確認した後、穿孔位置をマーキングし、翌9日に当該盤修正箇所の穿孔作業を作業員Bに指示した。</p> <p>4月9日、作業員Bは当該盤修正発破箇所を穿孔機にて穿孔作業を実施した。</p> <p>4月10日、朝のミーティングにて、火薬類取扱作業監督者C（兼作業責任者代理者）は、盤修正発破の位置から200mの退避範囲は西向き方向であると判断し、重機・車両の退避位置を作業員Bと作業員D、他重機オペレータ4名へ指示した後、作業員Bと作業員Dに装薬作業を指示した。なお、発破当日、火薬類取扱作業監督者Aは休暇で、火薬類取扱作業監督者Cが作業監督者として対応した。</p> <p>8時15分頃から、作業員Bと作業員Dは検尺棒を用い、穿孔方向（東向き）側の法面の抵抗が薄い箇所に検尺棒をあて、孔からの距離を測定し、最小抵抗線2mがあることを確認し、装薬作業を実施した。装薬作業後、作業員Bは、火薬類取扱作業監督者C（兼作業責任者代理者）に最小抵抗線の確認結果を報告した。作業員Dは、装薬作業終了後の11時30分頃、詰所まで退避した。</p> <p>装薬作業終了後、作業責任者代理者C（兼火薬類取扱作業監督者）は発破10分前に発破予告放送、サイレン吹鳴を行い、発破2分前に退避完了、警戒見張人配置を確認した。</p> <p>11時45分、作業員Bは590mLに設置した点火小屋（発破箇所から東方向水平距離約70m）において、採掘切羽580mLの盤修正発破の点火を行ったところ、飛石の発生を視認した。</p> <p>発破終了後、作業員Bが周囲を確認したところ、穿孔機と点火小屋の間に駐車していた火薬運搬車後部のあおり及びバンパーに、飛石が当たり変形したと思われる跡を確認した。また、同火薬運搬車の後方に飛石とみられる長辺が約60cm及び約30cmの転石を確認した。</p> <p>その後、鉱山内外を確認したが、他に飛石の被害は確認されなかった。</p> | | | | | | |

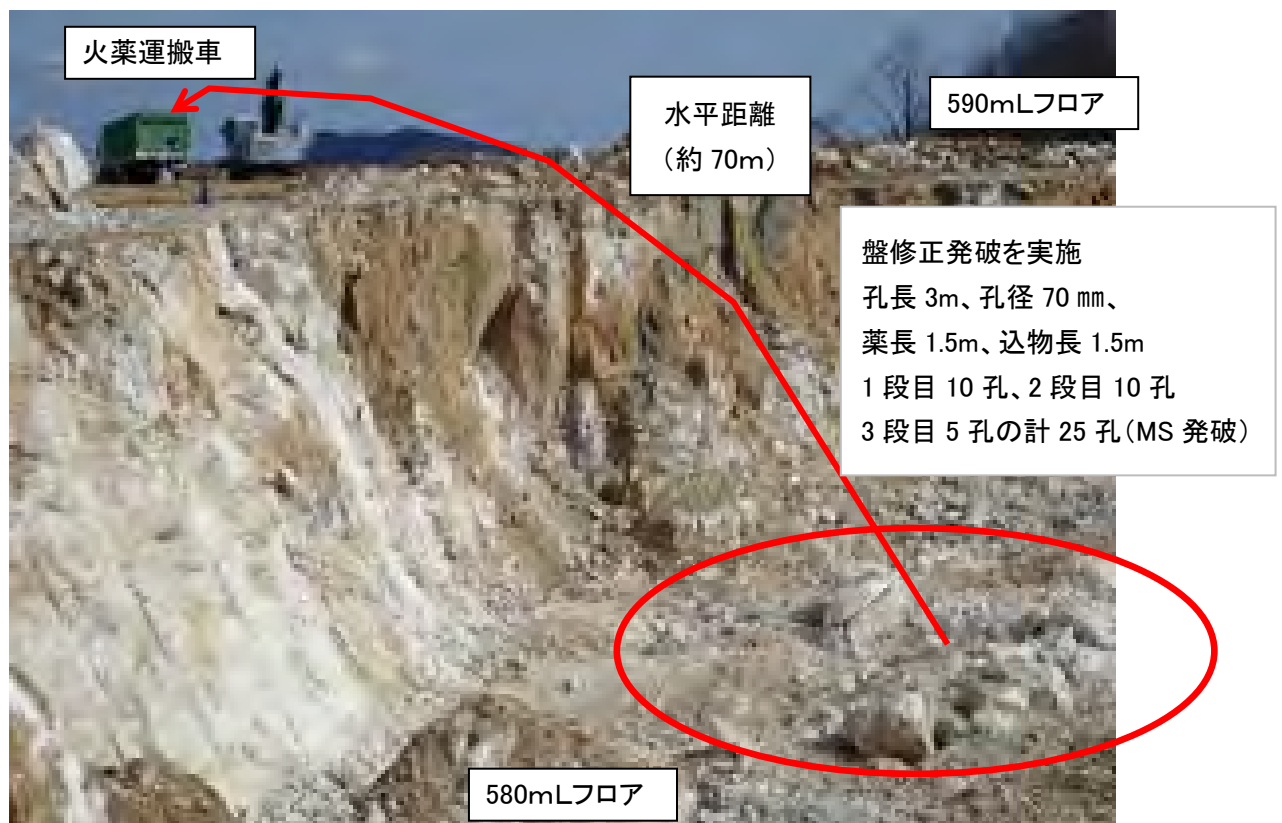
写真 2 発破箇所と飛石箇所

- ・岩盤表面の凹凸が激しく最小抵抗線が判りづらかったため、最小抵抗線が想定よりも薄かった可能性がある。
- ・当該地区の盤修正の発破設計では、他地区の発破係数以下としていたが、開発初期切羽のため表土等の挟みが多く岩盤状況が悪いため、過装薬となっていた可能性がある。

最小抵抗線が薄い場合または弱面が確認された場合は、当該孔の装薬を行わないか再穿孔する、防爆シートを使用するまたは被せ発破といった飛石防止対策を徹底させる。

また、過装薬とならないよう盤修正発破の各地区の装薬量を見直す。

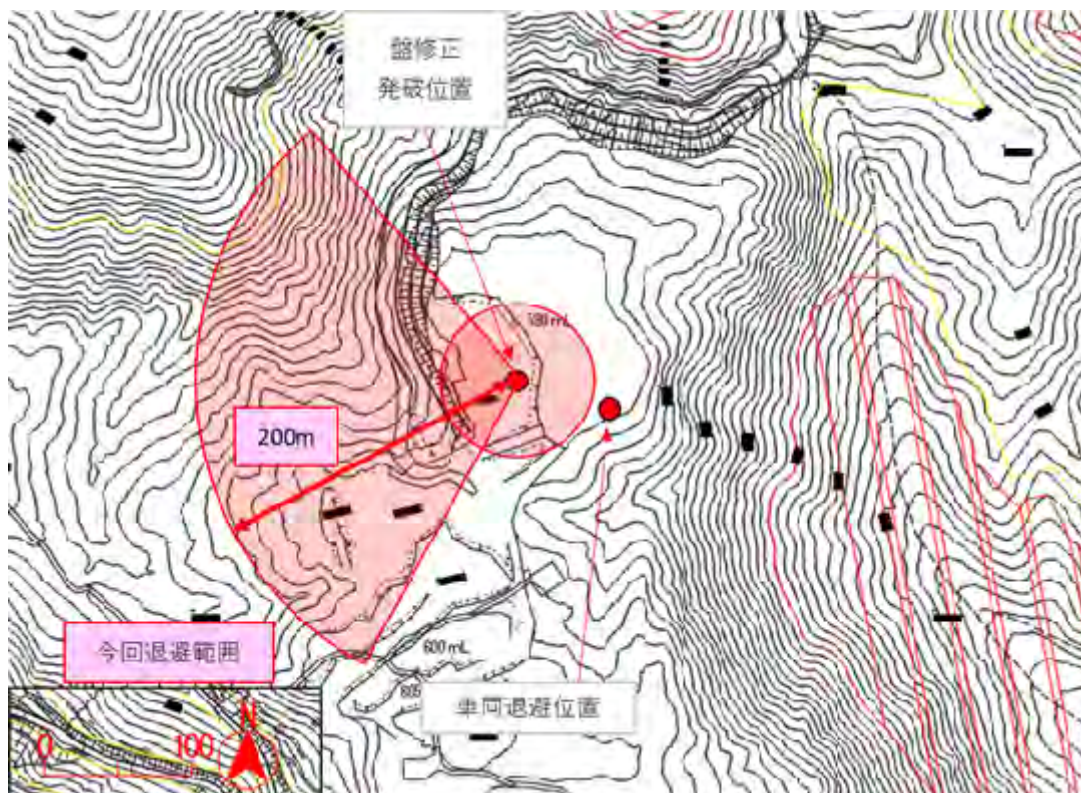
図4 退避範囲図（災害前）

- ・切羽発破退避作業手順書に基づき、盤修正発破箇所から全方位 5 0 m 及び穿孔掘進方向（発破箇所の東側）左右 5 5 度ずつ扇状に 2 0 0 m の範囲外に退避すべきだったが、火薬類取扱作業監督者 C 及び作業員 B は通常のベンチ発破方向（発破箇所の西側）が飛石の恐れがある範囲と思い込み、火薬類取扱作業監督者 C は本来退避しなくてはならない東方向の退避範囲内に車両を駐車するよう指示した。

- ・切羽発破退避手順書の記載内容が、退避方向の解釈を誤りやすい表現となっていた。

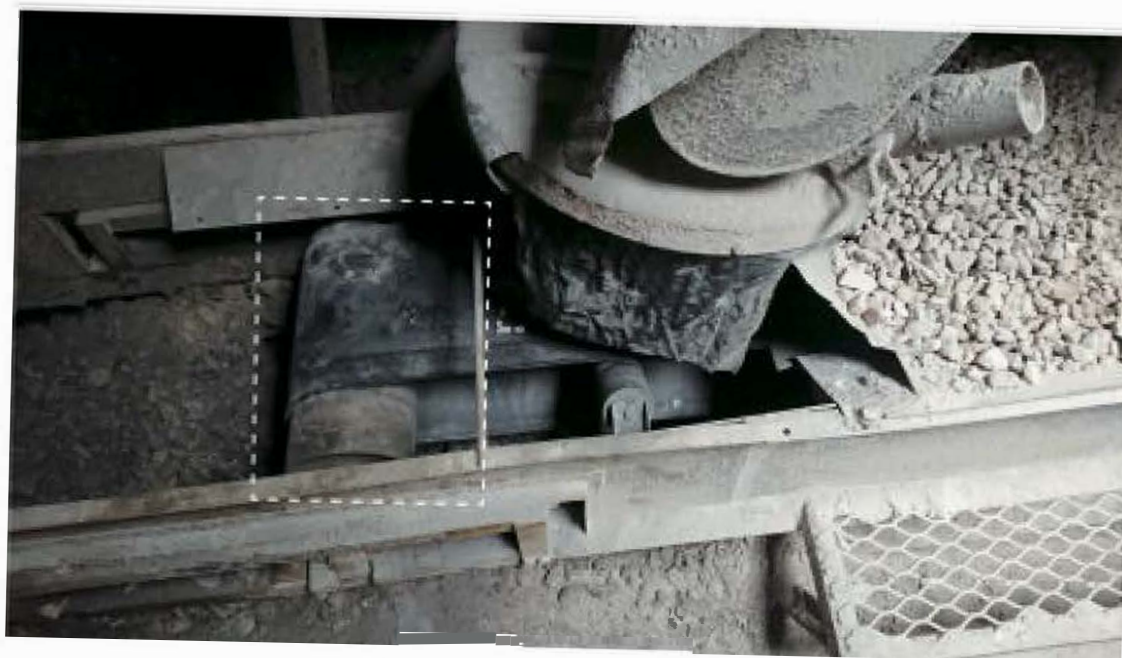
罹災現場(No.1 ベルトコンベア)

| <p><b>【概 要】</b></p> <p>罹災日当日、罹災者は工場において、原石サイロのろう石をベルトコンベア操作によりミル用原石サイロに一旦貯鉦し、これをレイモンドミルで粉砕する作業に就いていた。</p> <p>15時40分頃、原石サイロからミル用原石サイロに運搬するにあたり、No.2ベルトコンベアからNo.1ベルトコンベア(ベルト幅:350mm、長さ:29m、出力:2.2kW)の乗り継ぎ部において原石がこぼれ、No.1ベルトコンベアのベルトとプーリーの間に原石が挟まれたのを確認したため、この原石を手で取り除こうとしたところ、ベルトとプーリーとの間に右手を挟まれ罹災した。</p> <p>この時、機械の甲高い音がしたため、近くにいた作業員が確認したところ、罹災者がベルトとプーリーに挟まれているのを発見し、スイッチを切りベルトコンベアを停止させたが、挟まれた右手が抜けなかったため、駆けつけた他の作業員と協力してテンションを緩め、罹災者を救出し病院に搬送した。</p> <p>診断の結果、右橈骨骨幹部骨折、右尺骨骨幹部骨折が判明し、9月15日に骨折観血的手術を受け、リハビリテーションによる約2ヶ月の入院が必要との診断がなされた。その後、10月29日に退院した。</p> | | | | | | |
| <p><b>【原 因】</b></p> <p>○ベルトコンベアの駆動部分にカバーがされておらず、鉦山労働者が容易に侵入したり、手を出すことが可能であった。</p> <p>○新規採用者への教育(原石供給量の調整方法、ベルトコンベア操作の注意事項等)が十分でなかった。</p> <p>○安全パトロールや設備の巡視・点検で危険箇所を指摘する仕組みがなかった。</p> | | | | | | |

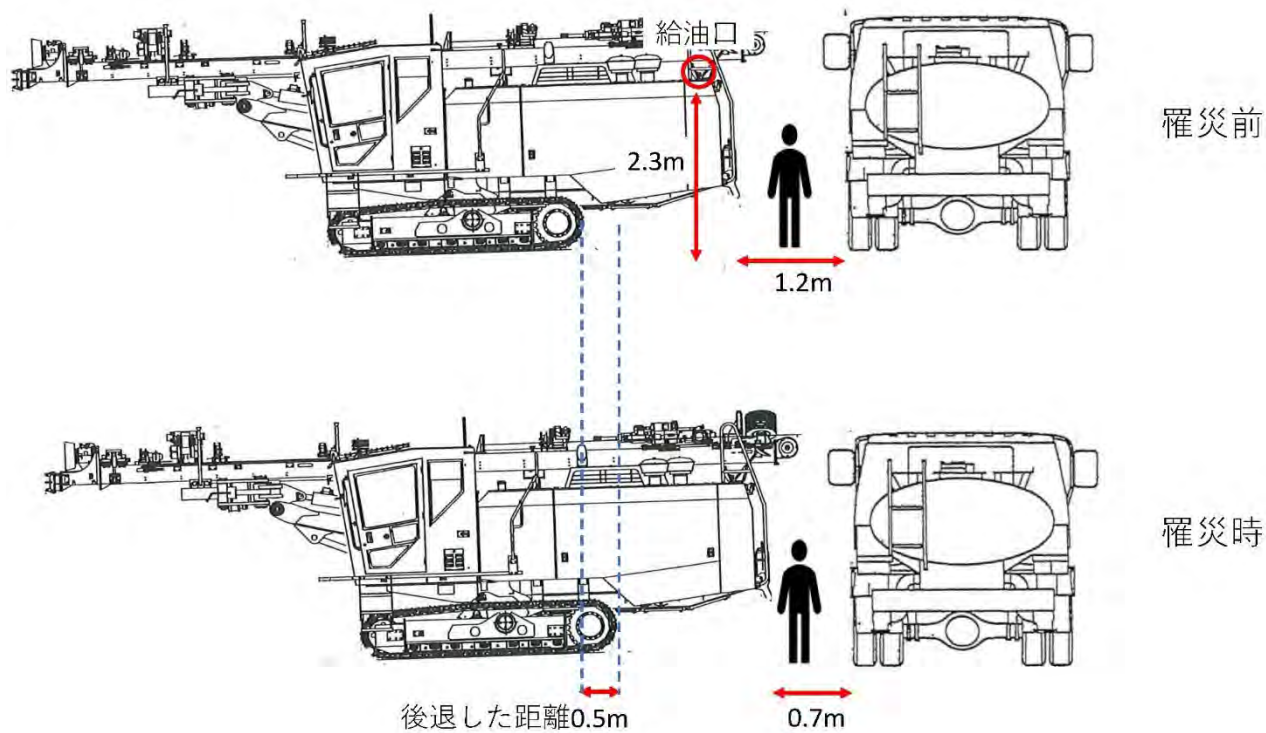
図1 災害発生状況説明図

| <p>【原因】</p> <ul style="list-style-type: none"> <li>・稼働中のクローラードリルの後方へローリーを停車させ、クローラードリルのオペレーターに連絡をせずに、クローラードリルとローリーの間に入って給油を開始した。</li> <li>・作業員Aが、稼働中のクローラードリルの周辺には何もないと思い込み、重機を動かす前の進行方向の確認をせずにクローラードリルを動かし、その際に後方で給油作業を行っていた罹災者の背中に、クローラードリル後部に付いているステップが当たった。</li> <li>・重機への給油作業に関する作業手順書がなく、罹災者への保安教育がしっかりされていなかった。そのため、重機への給油作業は、作業員のその場での判断で行われている</li> </ul> | | | | | | |

| <p><b>【対策】</b></p> <ul style="list-style-type: none"> <li>・重機に給油をする際は、移動しない重機（移動式ベルトコンベア、発電機、ポータブルコンプレッサ）を除き、必ずエンジンを停止させてから給油を行う。</li> <li>・鉱山労働者に対し、稼働中の重機の作業範囲内には絶対に立入らないよう、再度徹底させる。やむを得ず作業範囲内に立入る必要がある場合は、必ず重機オペレーターとの確認を行うようにする。</li> <li>・重機への給油作業に関する作業手順書を作成し、給油作業に従事する鉱山外労働者に対し、きちんとした保安教育を行う。</li> <li>・重機オペレーターは、重機を移動する前に、必ずミラー、バックモニター及び目視によって、進行方向の安全確認を行うようにする。</li> <li>・作業手順書「クローラードリルの穿孔作業」に、『移動作業』の項目を追記し、細かな順守事項を明記する。また、『作業準備』の項目に「安全装置の動作確認」を追記し、始動時に警音器の動作確認を必ず行うようにする。</li> <li>・常時鉱山内で作業を行う作業員に対しては、通常行う外部入場者教育とは別に、鉱山労働者と同様の保安教育を行う。</li> </ul> |

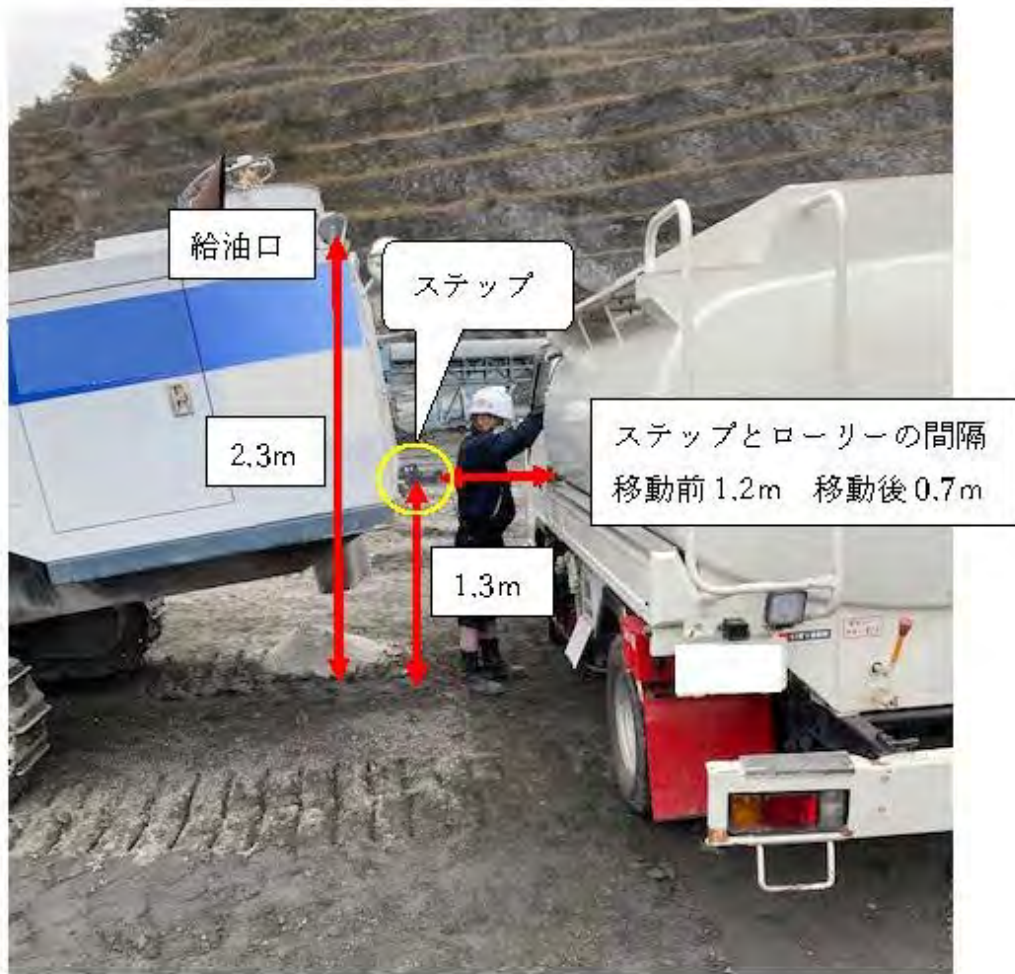
写真2 罹災時の状況

クローラードリルのステップが罹災者の背中に当たり、弾みで胸をタンクローリー車にぶつけた。

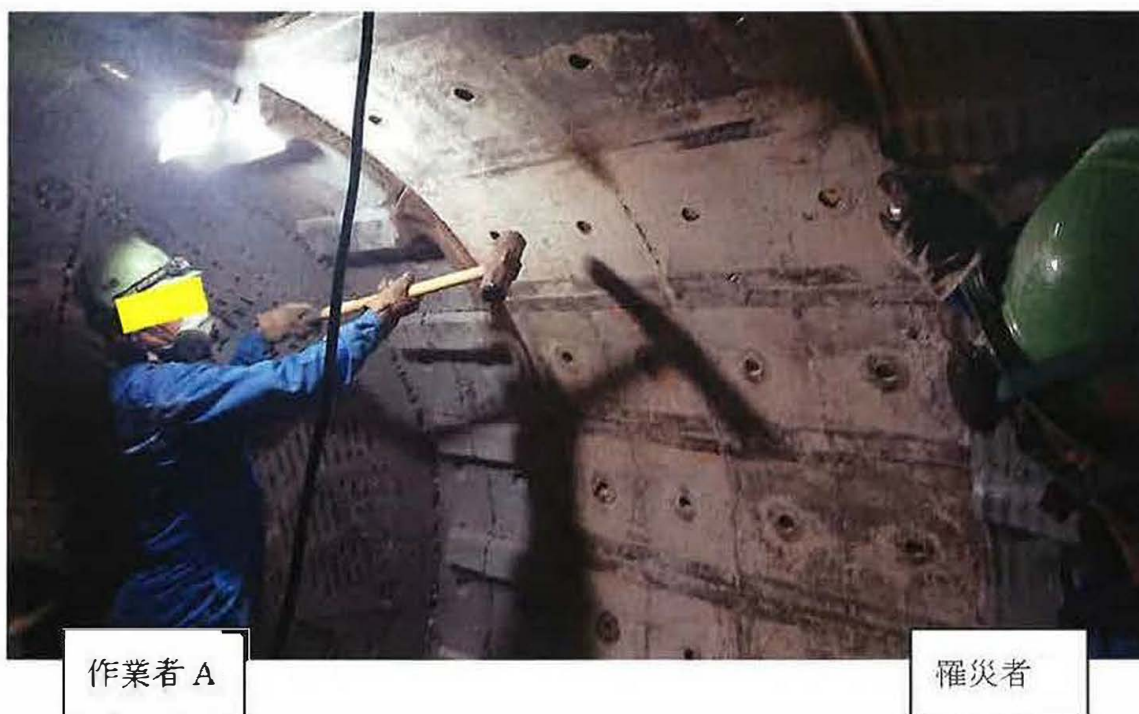
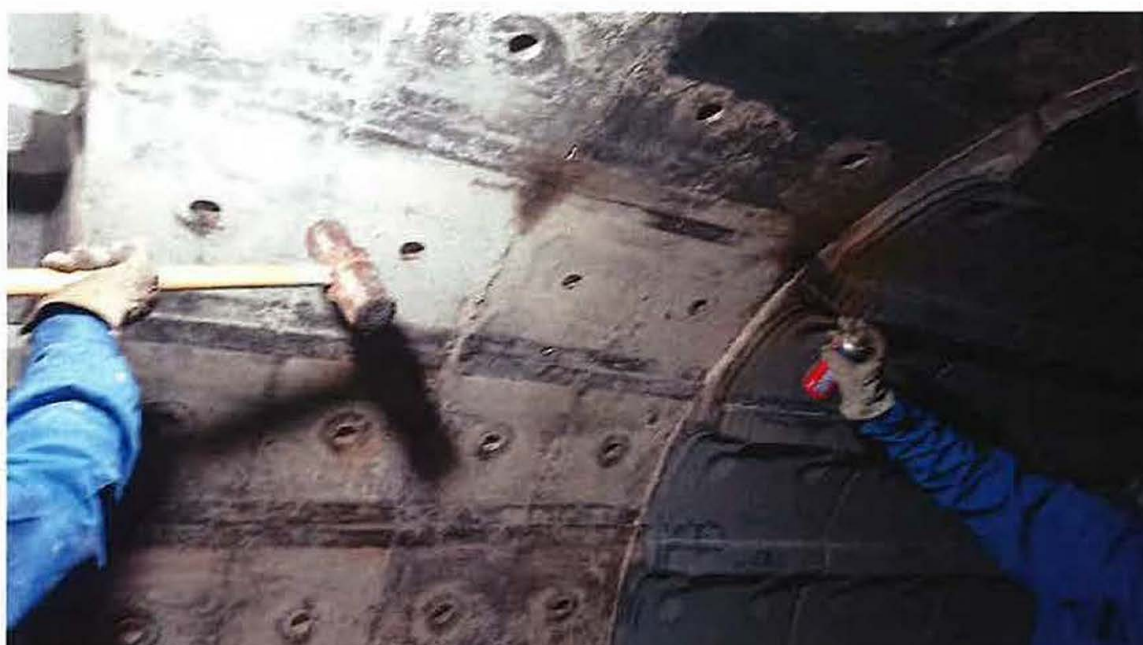
写真4：災害発生時の状況（再現）

| <p><b>【概要】</b></p> <p>砕鉋場のボールミル室内のライナー交換作業のため、災害当日8時20分頃から6名で作業を行っていた。作業は摩耗により薄くなったライナーを外しやすくするために、ライナー間の隙間に挟まっていたボール(鉄球)を溶断で削り取る作業（ガウジング作業）を作業員のうち3名が交代で行った後、ライナーを外から止めている固定ボルトを点検口蓋側から1段目から順に外していった。最初の1段目は外れたが、次の2段目が外れなかったため、内側からライナーをハンマーで叩いて衝撃を与え、接触部分を解放して外すこととなった。</p> <p>作業員Aが、ミル内でハンマーを用いて、2段2列目のライナーを2、3回叩いたところ、1列目と2列目の間が少し下がり、落ちそうな気配となったので、罹災者はライナーを外しやすくするために列の間に潤滑剤を吹き付けていた。</p> <p>11時35分頃、作業員Aは罹災者がライナーが落下しても安全な離れた所から吹き付けていることを確認し、自分も安全な位置にいることを確認したので、再度2、3回ハンマーで叩いたところ、ライナー間に挟まり残っていた溶断のくずが飛んで、罹災者の左臉付近を直撃し罹災した。</p> | | | | | | |
| <p><b>【原因】</b></p> <ol style="list-style-type: none"> <li>1. ライナーを取り外す際の重量物落下の危険や溶断時の火災発生、火傷の危険には注意していたが、飛来物による危険性を予知できなかった。</li> <li>2. これまでゴーグルが必要な事象（粉が舞い顔に掛かる等）はなかったため、保護具（ゴーグル）を装着しないまま潤滑剤の吹き付け作業をしていた。ミル整備の作業手順には、ゴーグル着用も潤滑剤の使用方法も記載していなかった。</li> <li>3. 罹災者がハンマー作業の正面に当たる位置に立ち入った。</li> <li>4. 飛来物に対する危険を予知できなかったことから、結果として危険予知に対する指導が十分でなかった。</li> <li>5. 作業手順書の教育が十分でなかった。</li> </ol> | | | | | | |

| <p><b>【対策】</b></p> <ol style="list-style-type: none"> <li>1. ミル裏板交換作業のリスクの洗い出しとリスク対策された作業方法の策定 <ul style="list-style-type: none"> <li>・ミル整備作業リスクアセスメントの実施</li> <li>・ハンマー打撃時における物体の飛び出し・飛来を想定し、実作業での作業手順の確認と変更の有無を確認。</li> </ul> </li> </ol> | | | | | | |

2. 作業手順書の作成・見直し
  - ・ライナー交換の手順、ゴーグルの着用、ハンマー使用時の手順等を作成及び見直した。
3. 鉱山労働者に対する再教育
  - ・保安規程、作業手順等の再教育を担当者に行うとともに、今後は入社10年未満の者に対して、各自の作業や能力段階に応じて計画的に教育を行う。
4. KY トレーニング講習会実施
  - ・危険に対する感受性を高めるために従業員全員に実施する。

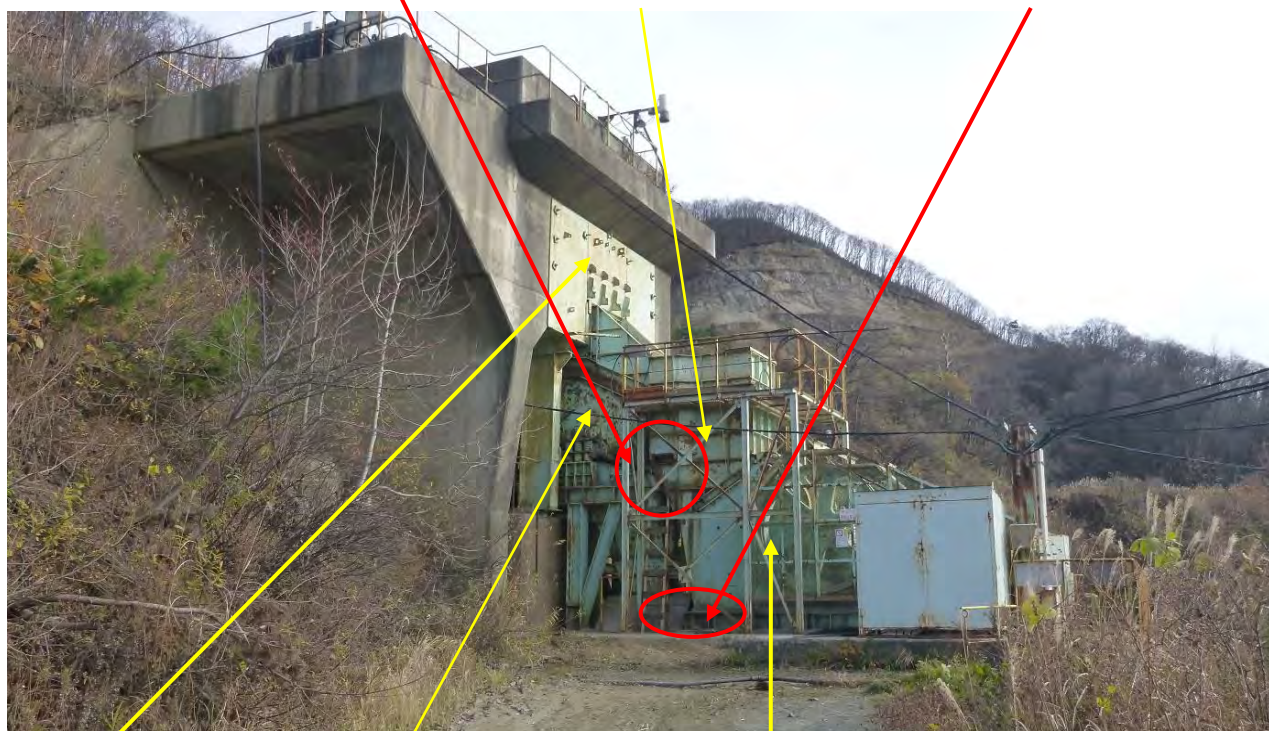
写真 1 : 災害発生箇所

| 【概要】<br>罹災日当日6時50分、罹災者は、ジョークラッシャー上部シュート左側の外にはしご（木製、長さ2.54m×0.41m）を立て掛けて登り、体をシュートに対して左向きにして、左足は上部にある作業通路架台の中段の梁（高さ2m）、右足はシュート本体補強部の突起（高さ2.6m）を足場にして、力を入れ易くするため柄に鉄製パイプの差し柄を長くしたラチェットレンチ（長さ58cm）を使用して左ライナーのボルト3本の内、左のボルトのナットの増し締めを開始した。　＜写真1・2参照＞<br>6時55分、罹災者は、左と中央のボルト2本の増し締めを終えた後、3本目の一番右のボルトのナットをラチェットレンチで締め付け、緩まないように力いっぱいラチェットレンチを引いたところ、ボルトが中央部から折れたため、その反動で勢い余り体の後方から2m下のコンクリート床の上に墜落し罹災した。罹災者は、ヘルメット・安全長靴・皮手袋は着用していたが、墜落制止用器具は着用していなかった。　＜写真3～5参照＞<br>同シュートの右側で同様に右ライナーのボルト増し締め作業をしていた作業員Aは、罹災者が落下した音を聞いて、様子を見に行ったところ、はしごの下で仰向きに倒れている罹災者を確認した。声を掛けたところ、罹災者は「大丈夫。」と言ったが、背中や肩を痛がっていたため、作業責任者Bに無線で連絡した。現場を確認したBは7時5分、担架を持って来て救急車を呼び、他の作業者と共に罹災者を近くに止めた自動車まで運び荷台に座らせた。7時30分、救急車が到着し、罹災者は病院に搬送された。<br>8時頃、警察が到着して実況見分と事情聴取を行い、10時10分頃、警察の調査が終わった後、保安統括者は作業者に対し安全を確保して作業するよう指示し、10時30分、操業を再開したが、保安統括者が本社との連絡対応後の11時22分に監督部へ電話連絡を行った際、現場保存の指示を受けたため、災害現場の作業を停止した。<br>同月19日、同病院でレントゲン、CT検査及びMRI検査を行った結果、胸椎1本・腰椎2本・右肩甲骨の骨折・休業約2ヶ月の見込みと診断された。 | | | | | | |

罹災時の作業箇所 ジョークラッシャー上部シュート 罹災者が落ちた箇所

- 災害発生個所に固定式作業床を設置する。
- 類似作業の洗い出しを行い、作業床設置等の安全確保を行う。

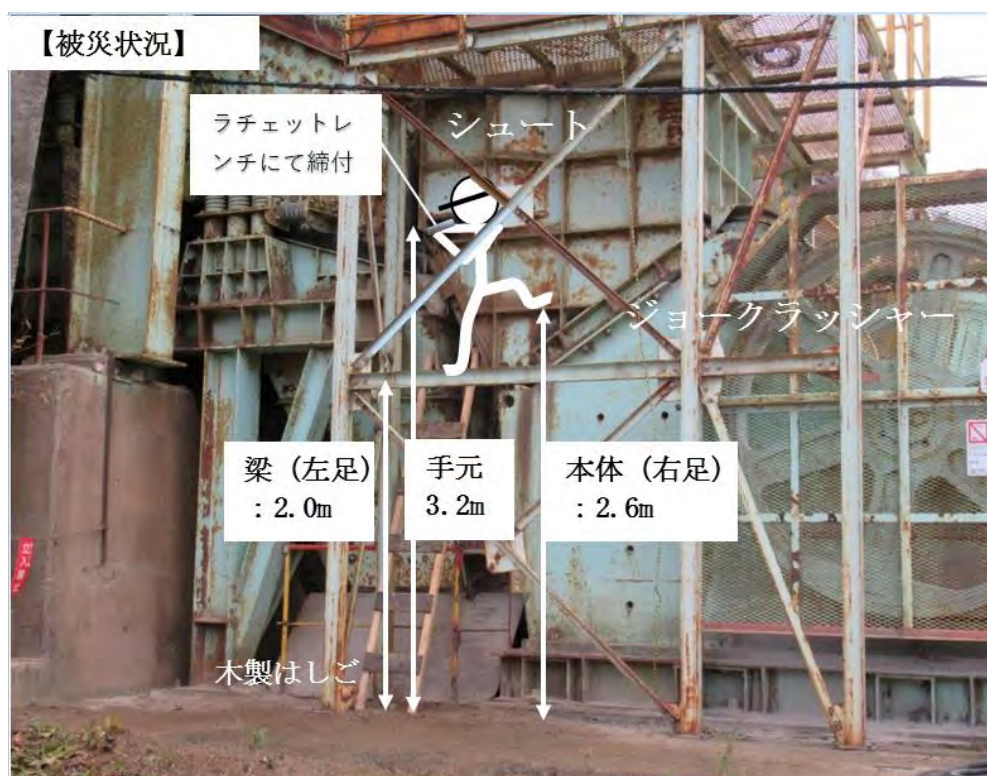
写真 2 : 罹災時の作業状況

- 罹災者が、適切な足場を設けず、上部の作業通路架台中段の梁及びシュート本体補強部の突起を足場に使用し作業した。
- 罹災者が、墜落制止用器具を使用せずに作業を行った。
- 罹災者が、ラチェットレンチにパイプを差し、柄を長くして、大きい力を加えたため、ボルトが折損した。　＜写真 6 ～ 8 参照＞

- ジョークラッシャー上部シュートライナー交換作業の作業床を設置していなかった。

- 高所作業時における足場の確保及び墜落制止用器具装着の周知徹底。
- ラチェットレンチにパイプを差して使用することを禁止し、やむを得ず使用する場合は、墜落制止用器具、安定した足場の確保等、安全を確保し上司の許可を得ること。
- 定期的かつ計画的に保安規程及び作業手順書の再教育を実施し遵守事項を確認。

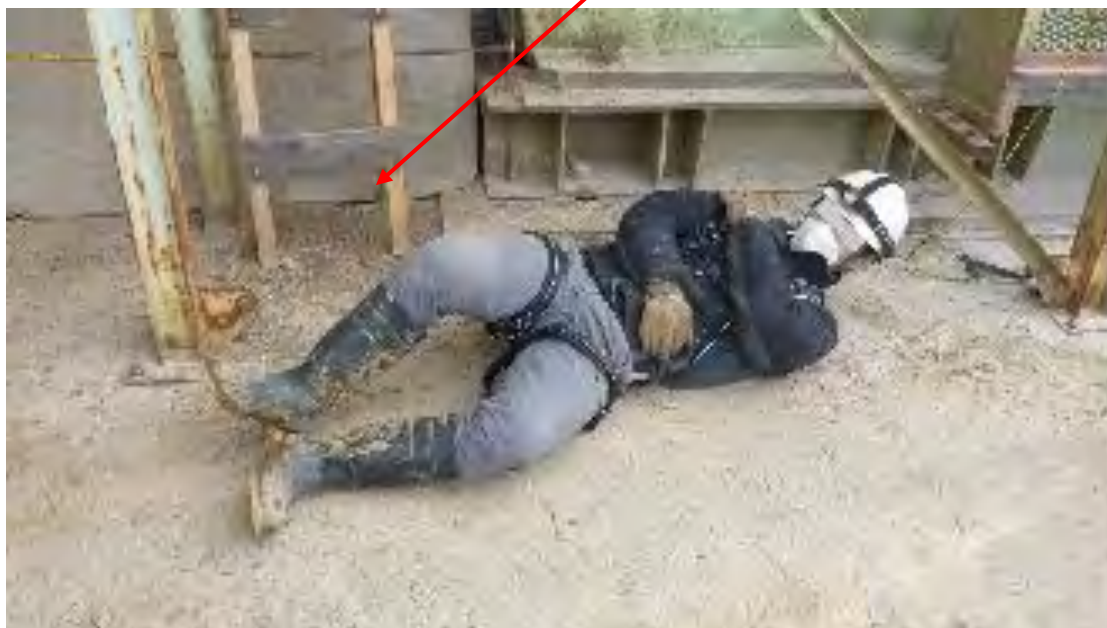
写真3：罹災者の墜落後発見時の再現 罹災者が登ったはしご

(罹災者はヘルメットを着用していたが、  
墜落制止用器具は着用していなかった。)

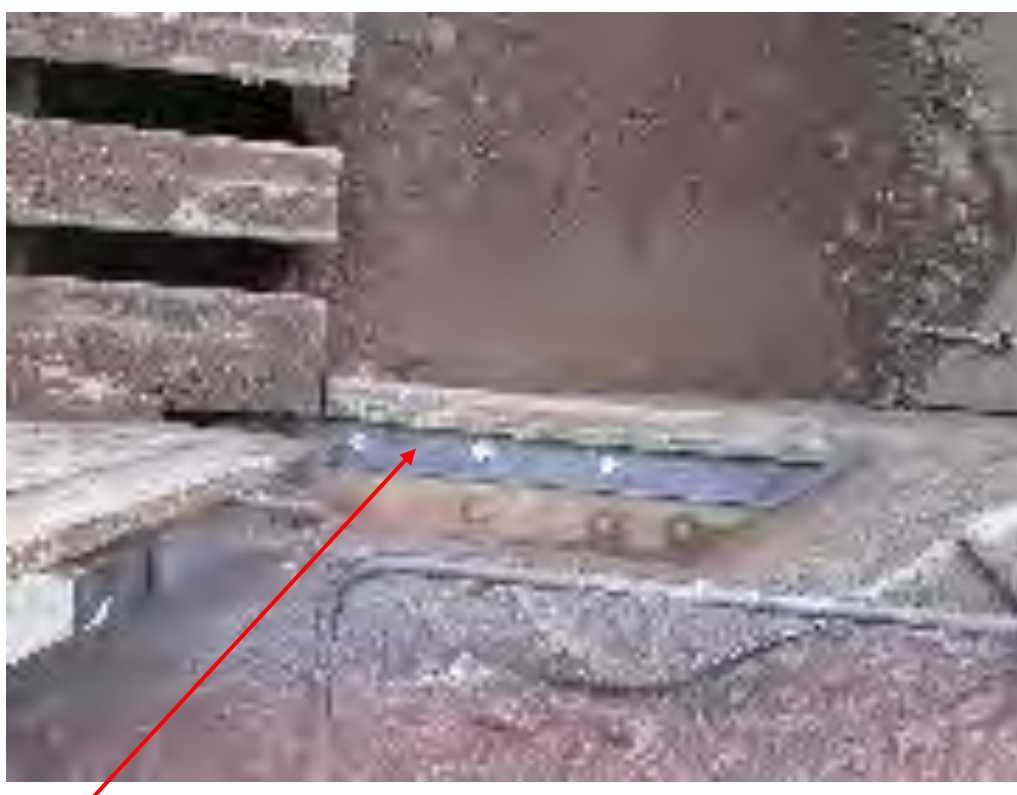
写真4：シュート内の左ライナー取り付け状況（シュート上から内部を撮影）

シュート本体の角部を保護するためのライナー。  
ボルト3本で固定されている。

(シュート内は、板の上に土砂を入れて均し、足場を設置した状態。)

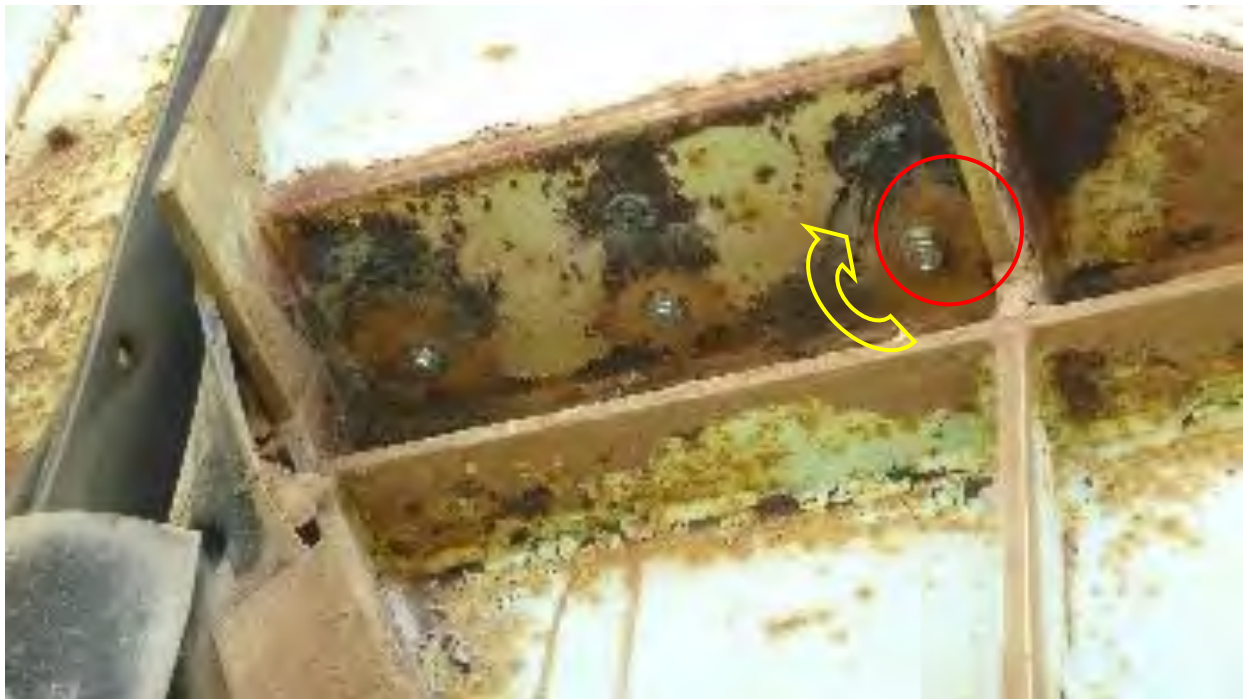
写真5：シュート左のライナー取り付けボルトナット3本（シュート外側の下から撮影）

罹災者が右のナットをラチェットレンチで締め付けている時にボルトが破損した。  
（写真は災害発生後に新しいボルトを入れた状態。）

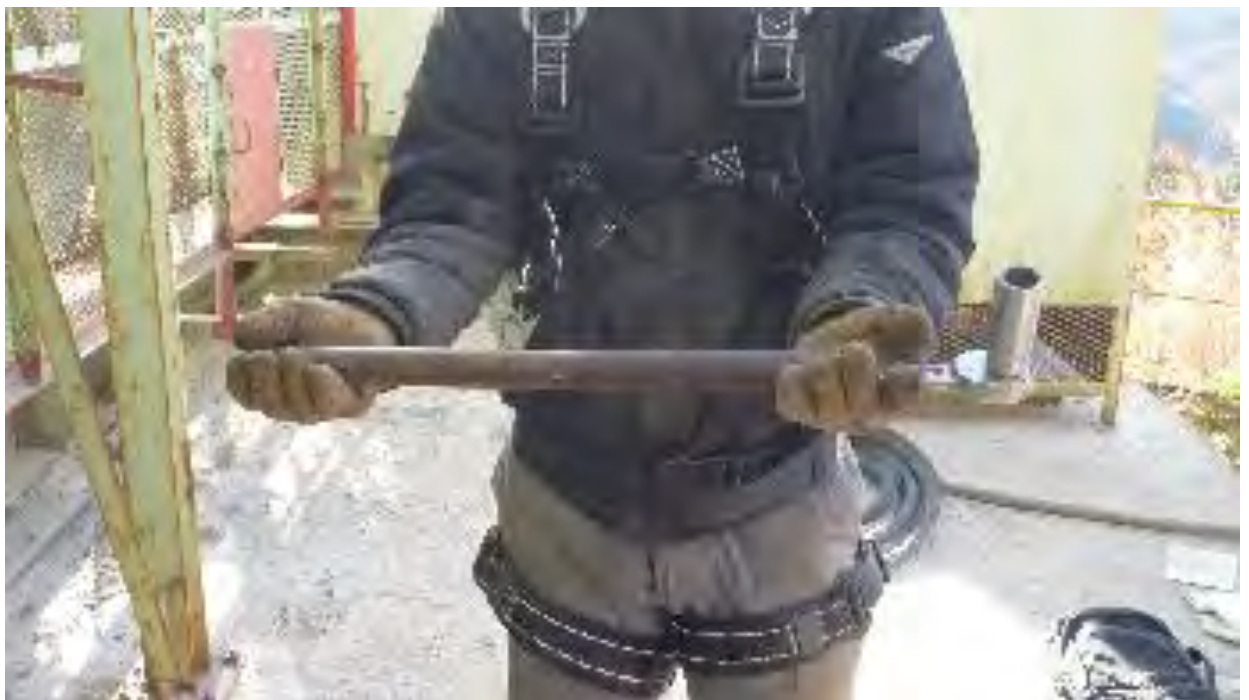
写真6：罹災者がボルトの締め付けに使用したラチェットレンチ

全長27cmのラチェットレンチの柄にパイプを装着し、長さを58cmに延長して使用していた。

- 坑外作業責任者に社外教育により職長安全衛生責任者研修を受講させるとともに、保安統括者とのミーティングを 1 日に 1 回実施し情報を共有化し、坑外保安責任者の保安管理の改善を図る。
- 高所作業標準書、並びにラチェットレンチの使用方法和トルクレンチの使用を含めたライナー交換及び増締め作業標準書の作成及び周知徹底。
- 保安統括者は、作業前ミーティングに週 1 回以上参加するとともに、毎日 2 回のパトロールはルートを変えて実施し、保安の確保について必要な指示を行う。
- 坑外作業責任者及び作業員に社外教育により K Y T リーダー（基礎）研修会を受講させ、K Y 教育を実施し、K Y シートの作成・提出により、保安意識の向上を図る。

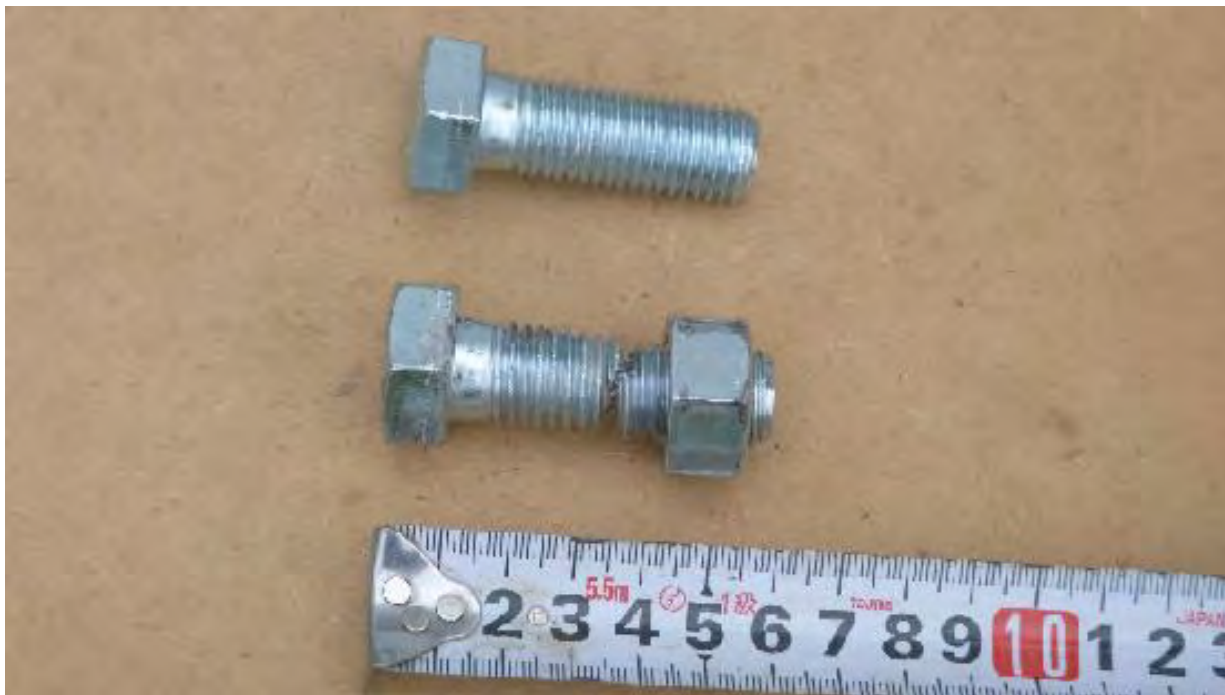
写真7：使用していたボルト（径24mm×長さ55mm）

（上：新品のボルト、下：破損したボルト）

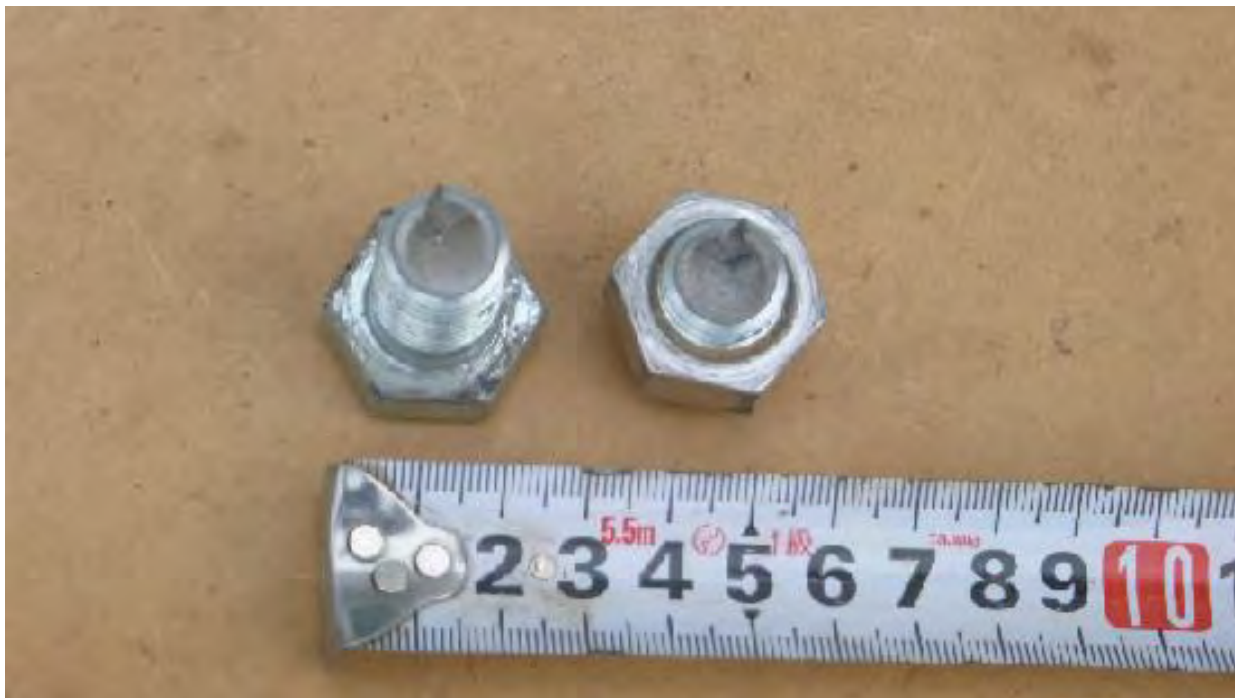
写真8：破損したボルトの断面

（左：ボルト頭側、右：ナット側）
