災害等情報（詳報）

鉱種：石灰石	鉱山(附属施設)の所在地：埼玉県					
災害等の種類： 坑外・発破または火薬類のため	発生日時： 令和4年5月17日(火) 12時32分頃	罹災者数	死	重	軽	計 0
罹災者（年齢、職種、直轄・請負の別、勤続年数、担当職経験年数）：						
なし						
罹災程度：該当なし						
<p>【概要】</p> <p>当該鉱山では、隣接他社（2社2鉱山）と協調採掘（3社3鉱山）を実施している。災害当日、発破作業を指示された請負会社の作業監督者A、B、Cは8時30分頃、隣接鉱山境界部付近の発破箇所である880mLの切羽に到着し、昨日までにせん孔された孔の状況を確認後、13孔の装薬作業を開始した。</p> <p>9時30分頃、当該発破箇所の作業を終えたので、見張り人Dを置いて、残り2つの発破箇所の装薬作業へ向かった。</p> <p>11時45分頃、全ての発破箇所の結線作業と確認作業を終了後、作業監督者AとBは970mLの発破点火箇所へ移動し、隣接する2鉱山へ発破退避完了の確認の無線連絡を行い、3鉱山の退避完了を確認した。</p> <p>12時32分頃、Aが3箇所の発破箇所を一斉に点火作業を実施した。そのとき、点火箇所にいたAとBは隣接鉱山境界部付近の発破箇所から上方に吹き上がる飛石を目視確認し、その後、何かが破損するような音を聞いた。</p> <p>12時40分頃、各鉱山の発破終了の無線連絡確認後、AとBは当該発破箇所周辺に破損して音が出るものは隣接鉱山に停車してある車両しかないことから、飛石の状況を確認するため発破箇所から約90m離れた隣接鉱山内の車両停車場へ移動した。（写真1参照）</p> <p>確認した被害状況は以下のとおり。</p> <ul style="list-style-type: none"> ①散水車の左ドアガラスの破損（1か所）（写真2-1～2-3参照） ②同車のキャビン天板パトライトの破損（写真2-4参照） ③同車のキャビン天板左側のへこみ（1か所）（写真2-5参照） <p>なお、飛石の大きさは車両に残存していた石の大きさや車両のへこみ具合から子供のこぶし大の半分程度（約150g）から大人のこぶし大（約500g）程度と推測される。また、発破箇所を確認したところ、3列目の発破孔の1つがすり鉢状の形状になって残っており、上方に吹き上がる飛石を目視確認した発破孔であると推定される。すり鉢状の発破孔の形状は、直径約3m、深さ約0.4m（浅い箇所もあり）であり、飛石量は、約0.47m³程度と推定される。</p>

鉱種：石灰石	鉱山の所在地：大分県					
災害等の種類： 坑外・運搬装置のため（自動車）	発生日時： 令和4年10月2日（月） 17時40分頃	罹災者数	死	重	軽	計

鉱種：石灰石	鉱

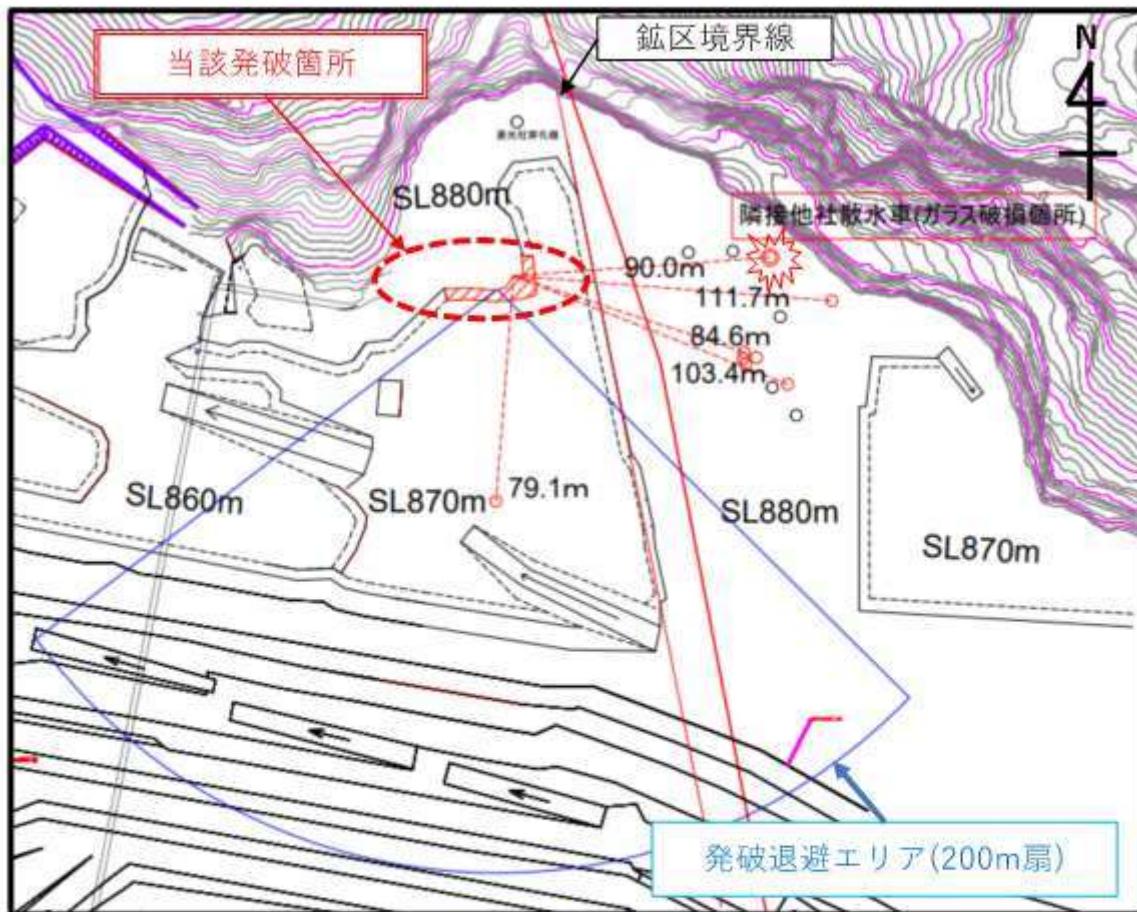
参考 1. 災害概況図

- ②残壁方向と隣接鉱山方向のL字型の2つの自由面（法面）の発破であったが、残壁方向の自由面に対するせん孔角度、孔間隔、最小抵抗線でせん孔を行ったため、隣接鉱山方向の自由面に対して孔底部では最小抵抗線が大きくなっていた。
- ③3列目発破の電気雷管を同時秒時差で起爆した。（隣接鉱山方向の自由面側は早く起爆する必要があった。）
- ④残壁側自由面に対しては200m扇形の車両退避範囲として退避したが、隣接鉱山側自由面に対しては退避措置を行わなかった。（参考1参照）

飛石破損箇所(隣接他社 散水車)

飛石箇所

- ①隣接鉱山に近い区域及び下部に坑道が通る区域においては、10mベンチとなる生産発破は単列発破とする。
- ②通常切羽における、10mベンチとなる生産発破については、多列発破は2列までとする。
- ③2列目の孔、特に側方が拘束されている孔の電気雷管による起爆段数は、周辺孔との秒時差とそれによる抵抗に十分留意の上、起爆順を設計する。
- ④単列及び多列の生産発破に関する基本設計規格をせん孔作業手順書に追記すると共に、各再発防止対策についてもせん孔作業手順書または発破作業手順書に追記する。
- ⑤月次で実施している保安教育とは別に、飛石災害の再発防止の為、毎年5月に採掘請負会社に対して、発破及び飛石に関する再教育を実施する。
- ⑥発破作業監督者は、せん孔オペレーターや請負会社現場責任者に対して、抵抗や孔間の確認方法を教育し、設計された規格をダブルチェックできるようにする。また、せん孔オペレーターはせん孔する前に設計内容を再確認する。
- ⑦生産発破に対する車両駐停車禁止区域を明示する200m扇形を設定する際、2以上の自由面（法面）を持つ発破を計画する場合は、各自由面に対して上記200m扇形を拡幅して描き、車両の退避移動を周知する。また、200m扇形の一部が鉱区境界に架かる場合は隣接鉱山に事前連絡し退避をお願いする。

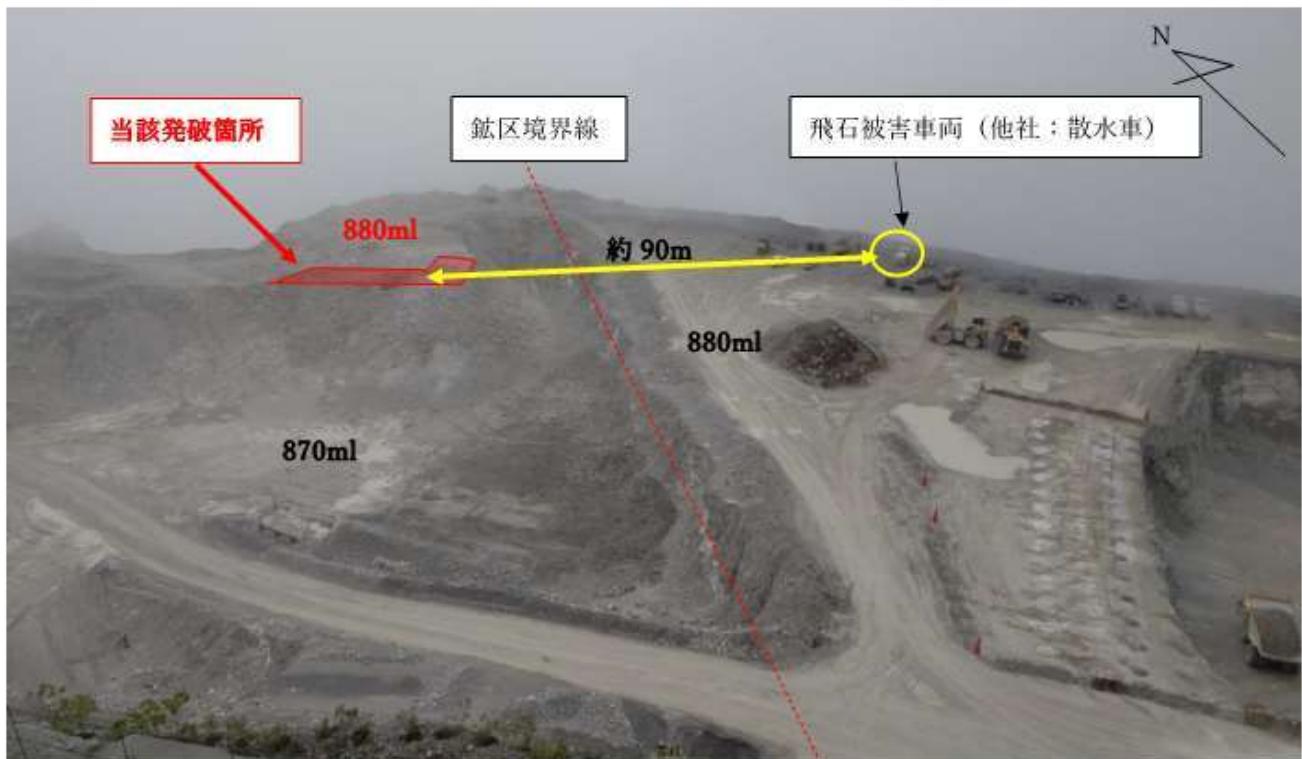
(1) 当該発破と被害車両の位置関係

写真1：発破箇所と被害車両位置

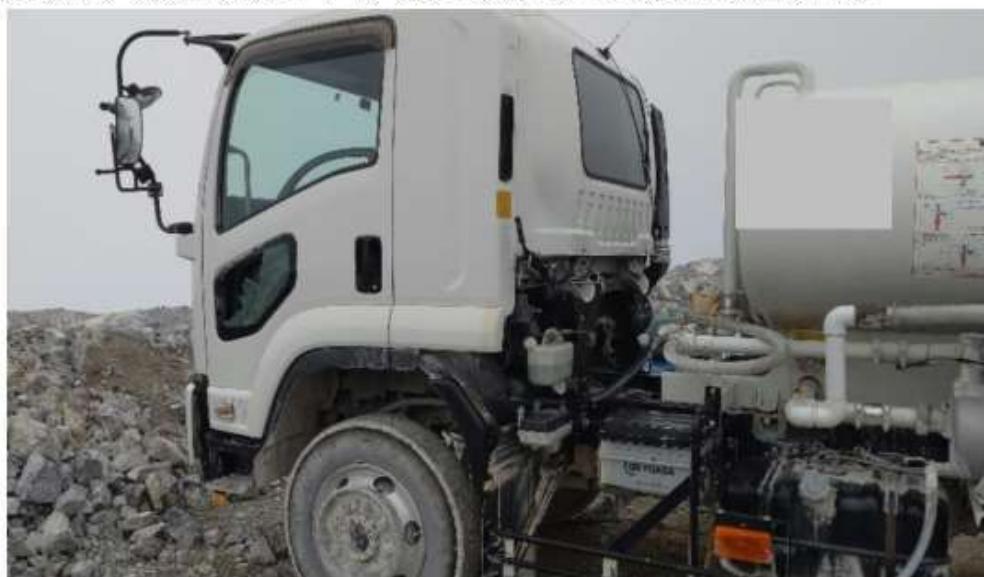
(2-1) 被害状況① (散水車左側のドア下、ガラス破損：該当する飛石の所在は不明)

写真2-1：被害車両のキャビン左側状況

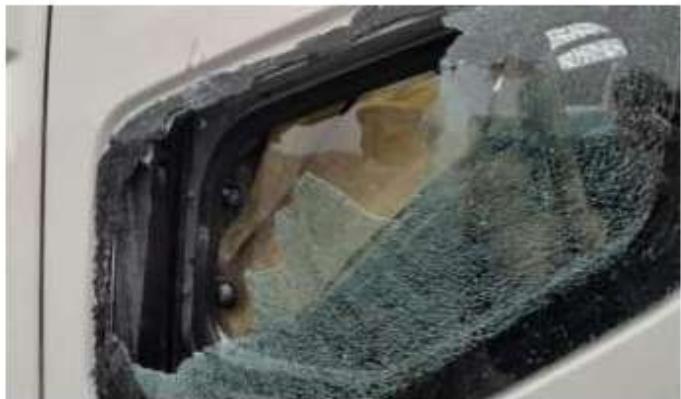
写真 2-2：左側ドア足元ガラス破損

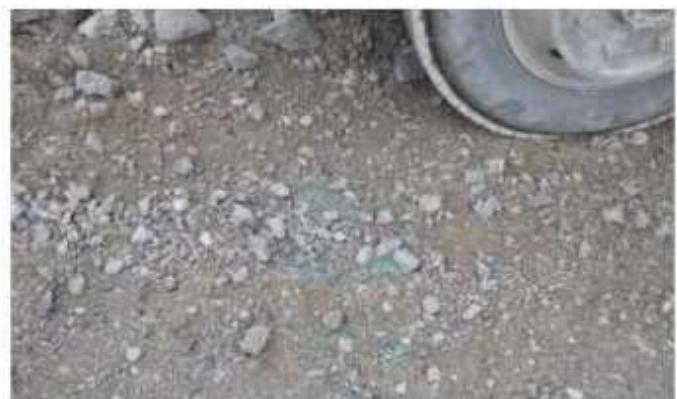
写真 2-3：左側ドアガラス飛散状況

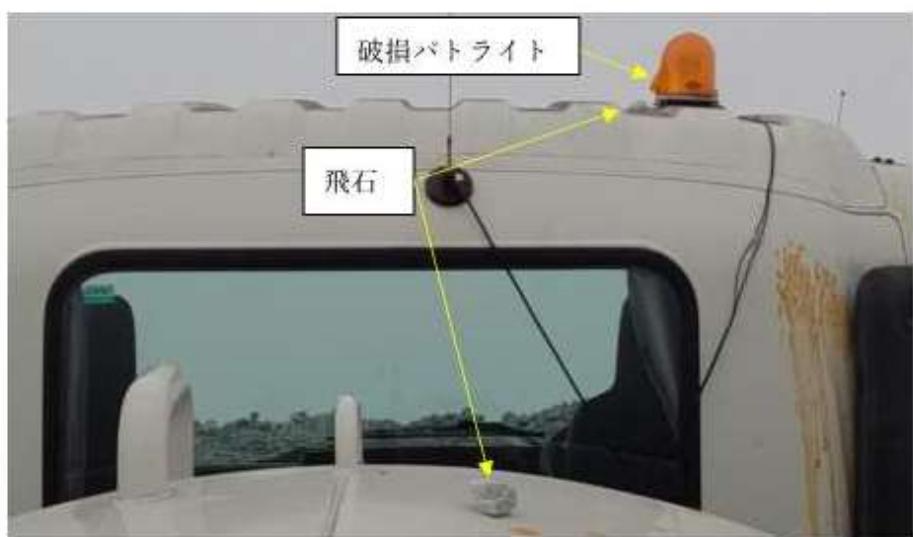
(2-2) 被害状況② (散水車のキャビン右側 パトライト破損：該当飛石確認)

写真 2-4：被害車両のキャビン上のパトライトと飛石の状況

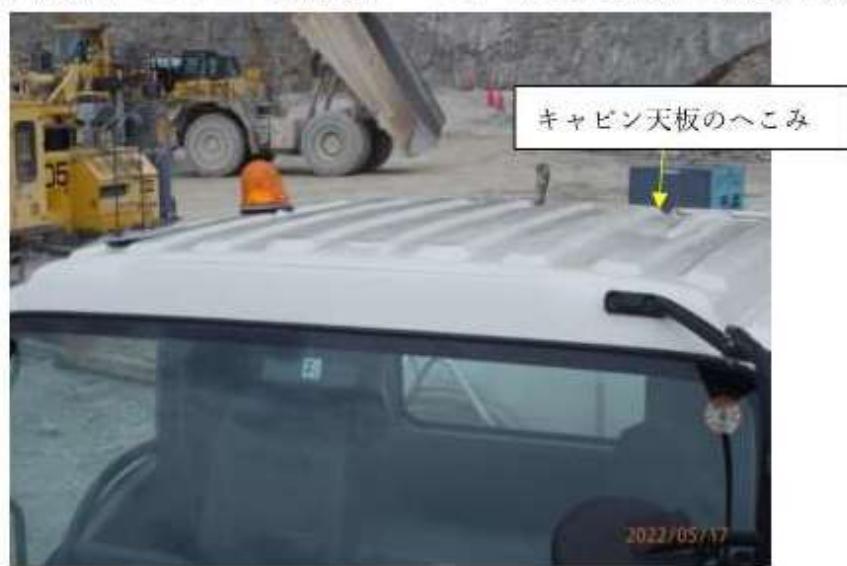
(2-3) 被害状況③ (散水車のキャビン天板左側 へこみ：該当する飛石の所在は不明)

写真 2-5：被害車両のキャビン上の天板へこみの状況

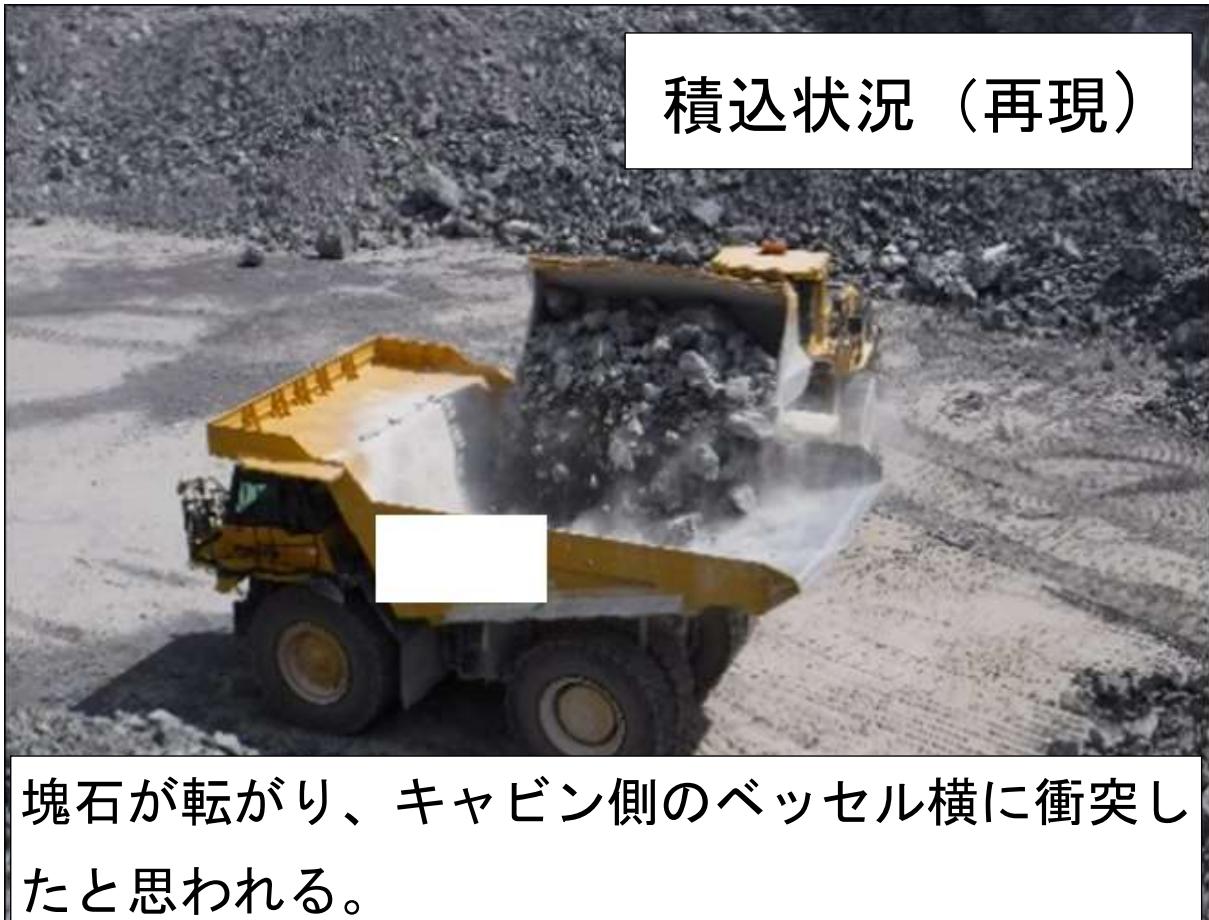
17時40分頃、ホイールローダでダンプトラックの荷台（ベッセル）に鉱石を積み込む作業中、4杯積みの2杯目を積み込む際に、積み込みの衝撃で罹災者が運転しているダンプトラックが強く揺れ、その際に、運転手（罹災者）は目眩のような症状を覚えた。 <写真1参照>

写真 1 積込状況（再現）

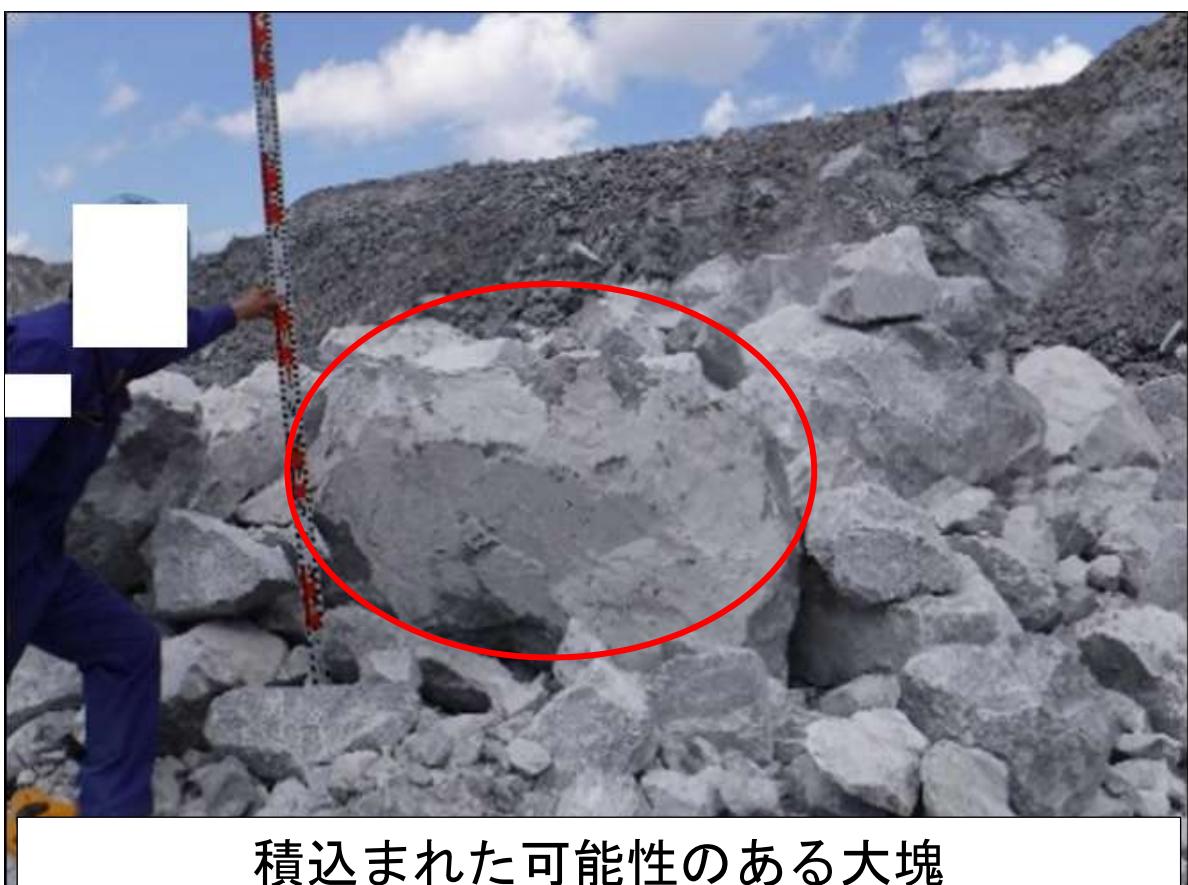
- 立坑投入寸法（1.0m×1.0m以下）を超える大塊を、通常作業としてホイールローダによりダンプトラックに積み込み運搬していた。 <写真2参照>
- 大塊を（1.0m×1.4m）を積み込んだ際、ダンプトラックに想定以上に強い衝撃が発生することを予測できなかった。
- ダンプトラック運転手は大塊が積み込まれる際、身構えたが、想定以上の衝撃が発生した。
- 立坑投入寸法以上の大塊横持運搬作業に係る手順が明確になっていなかった。

写真 2 積込まれた可能性のある大塊

- ①身構えても罹災する可能性があると考えられるため、立坑投入寸法以上の大塊は、原則、ダンプトラックによる運搬を禁止する。
- ②立坑投入寸法以上の大塊は、原則、ホイールローダによるロードアンドキャリーを行い、一定の場所においてブレーカにより小割（立坑投入寸法以下）後、ダンプトラックに積込みを行うこととする。

- ③やむを得ずダンプトラックで大塊を運搬する必要があると作業責任者が判断した場合（運搬距離や運搬量で判断）は、大塊積込み時にダンプトラック運転手を降車させる等の安全対策を行った上で実施する。
- ④上記①、②、③を実行するため、今回、新たに、大塊横持運搬作業に係る手順、判断基準を明確にした。
- ⑤積込作業において、大塊を積み込むことの危険性（ダンプトラックへの衝撃等）について、新たな作業手順等により関係者に対して再教育を実施する。また、当日行う作業に対して、勤務開始時に行う全体ミーティング後、グループごとにグループKYを実施する。

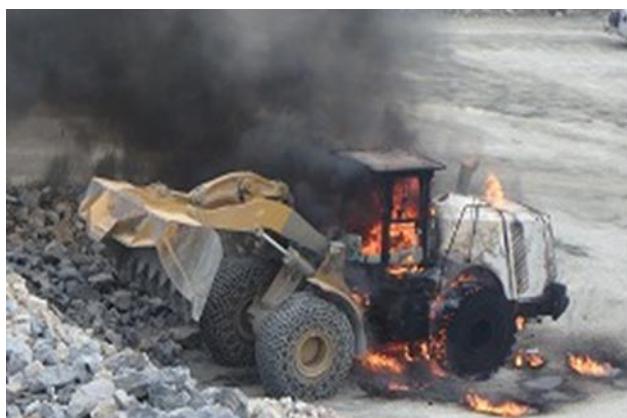
写真 火災が発生したホイールローダの状況

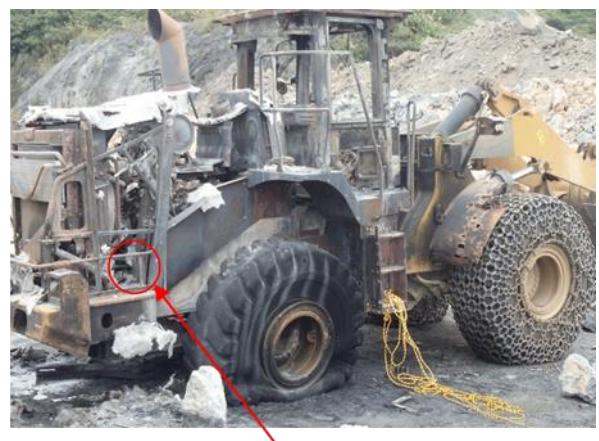
延焼中のホイールローダ

出火した箇所と想定
