災害等情報（速報）

鉱種：石灰石	鉱山（附属施設）の所在地：埼玉県					
災害等の種類：坑外 墜落	発生日時：	罹災者数	死	重	軽	計
	令和7年4月16日（水） 10時30分頃			1 （見込）		1
罹災者（年齢、職種、直轄・請負の別、勤続年数、担当職経験年数）： 48歳、製品横持ち作業員、請負、勤続年数：5年11ヶ月、担当職経験年数：5ヶ月						
罹災程度： 右踵骨粉碎骨折（休業日数：未定（約2週間入院））						
<p>当日（4月16日）8時40分頃、罹災者は、ダンプトラックにて製品（生石灰）の横持ち（注1）作業を開始した。</p> <p>10時10分頃、罹災者は、オペレーターより第2ポケット（注2）から第3ポケットへ製品横持ちの依頼を受けた。</p> <p>10時30分頃、罹災者は、ダンプトラックの荷台に第2ポケットのホッパーから製品を積み込み、第3ポケットへ移動して受入れホッパーへ荷下ろしを行った。その後、第3ポケット建屋内において、荷台に製品が残っていないかを確認するため、ダンプトラックを停車し運転席側ドアの常設された荷台用の昇降梯子を使用して荷台を覗き込んだ。このときの第3ポケット建屋内における停車位置は若干傾斜（約2.3度）があったが、罹災者はサイドブレーキをかけたのみで、エンジンをかけたまま、車止めをしていなかった（工場内ルールではサイドブレーキだけでなくエンジンを停止して車止めをするようになっていた）。</p> <p>荷台確認中、ダンプトラックが動き出したため、罹災者は急いで車両から降りようとして、第3ポケットの建屋からダンプトラックが出た直後に、キャビンのステップ（高さ約1メートル）から飛び降り着地した際、右足を罹災した。</p> <p>なお、当該ダンプトラックは、約16メートル先の安全柵にゆっくり衝突し停止したが、その際には左ヘッドライトのレンズを破損したのみで、さらなる人的災害はなかった。</p> <p>病院での受診の結果、医師から約2週間の入院を要すると診断された。</p> <p>（注1）工場内で製品等を輸送させることをいう。</p> <p>（注2）生石灰製品貯蔵・出荷場の名称。同工場には第1ポケットから第4ポケットまでである。</p>

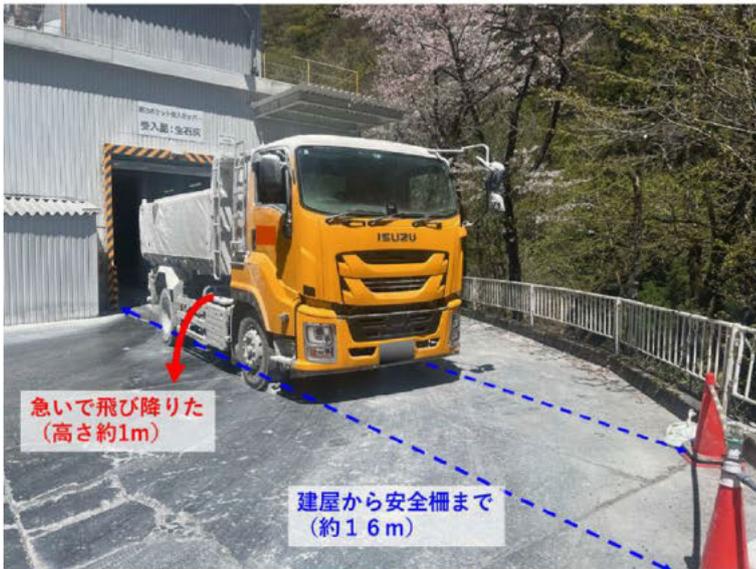
写真1 現場の状況

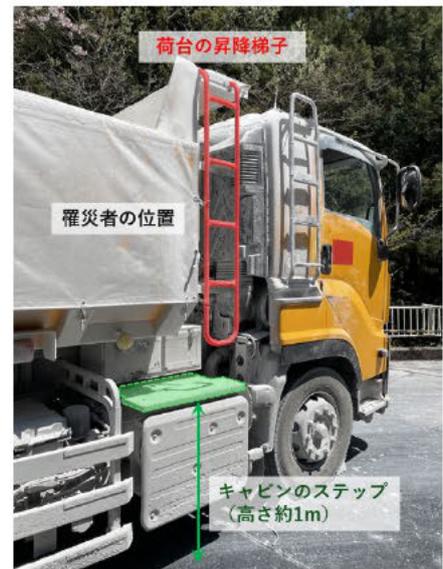
写真2 昇降梯子とキャビンステップ

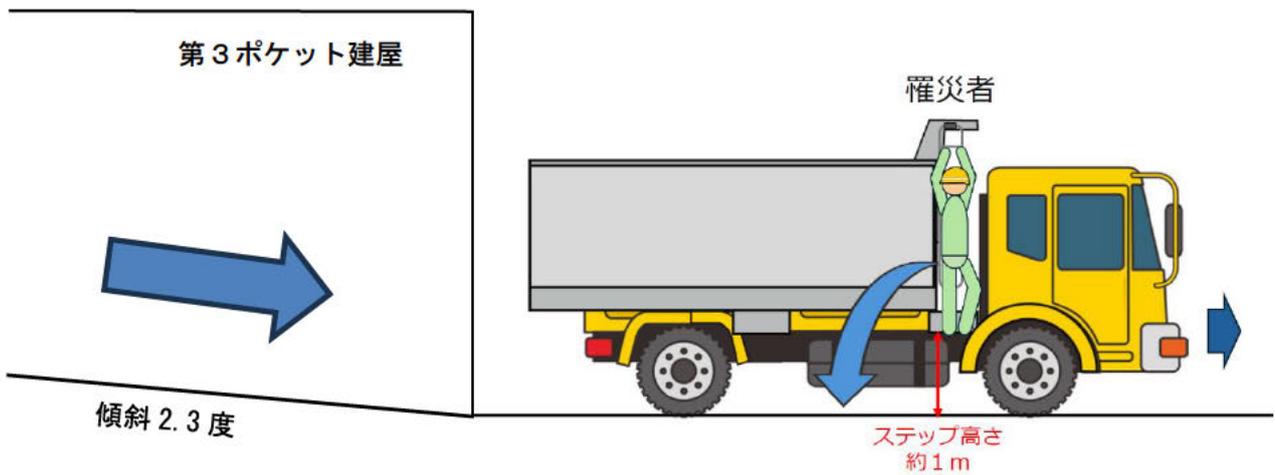
図 罹災時の状況 (再現)

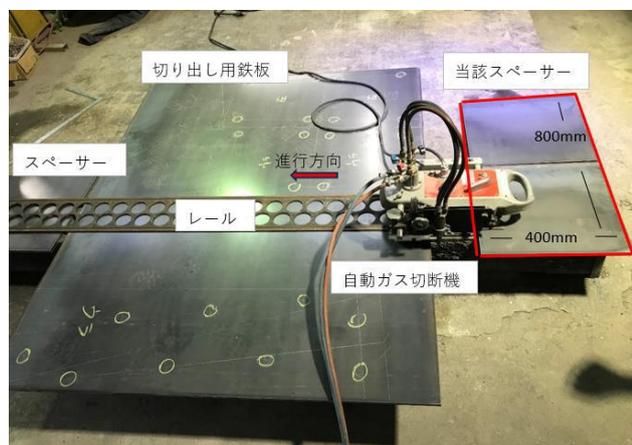
写真1 罹災時の器材等の状況

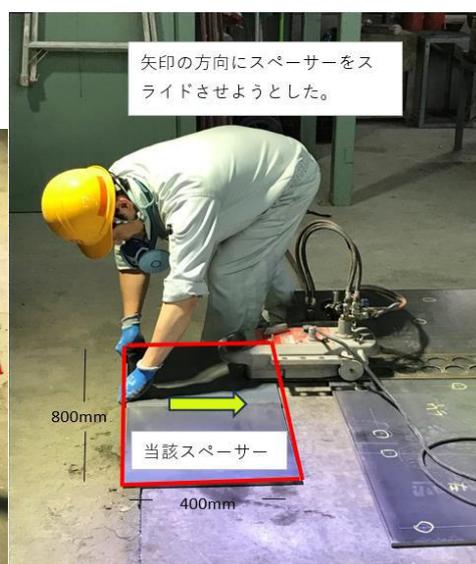
写真2 罹災時の体勢（再現）

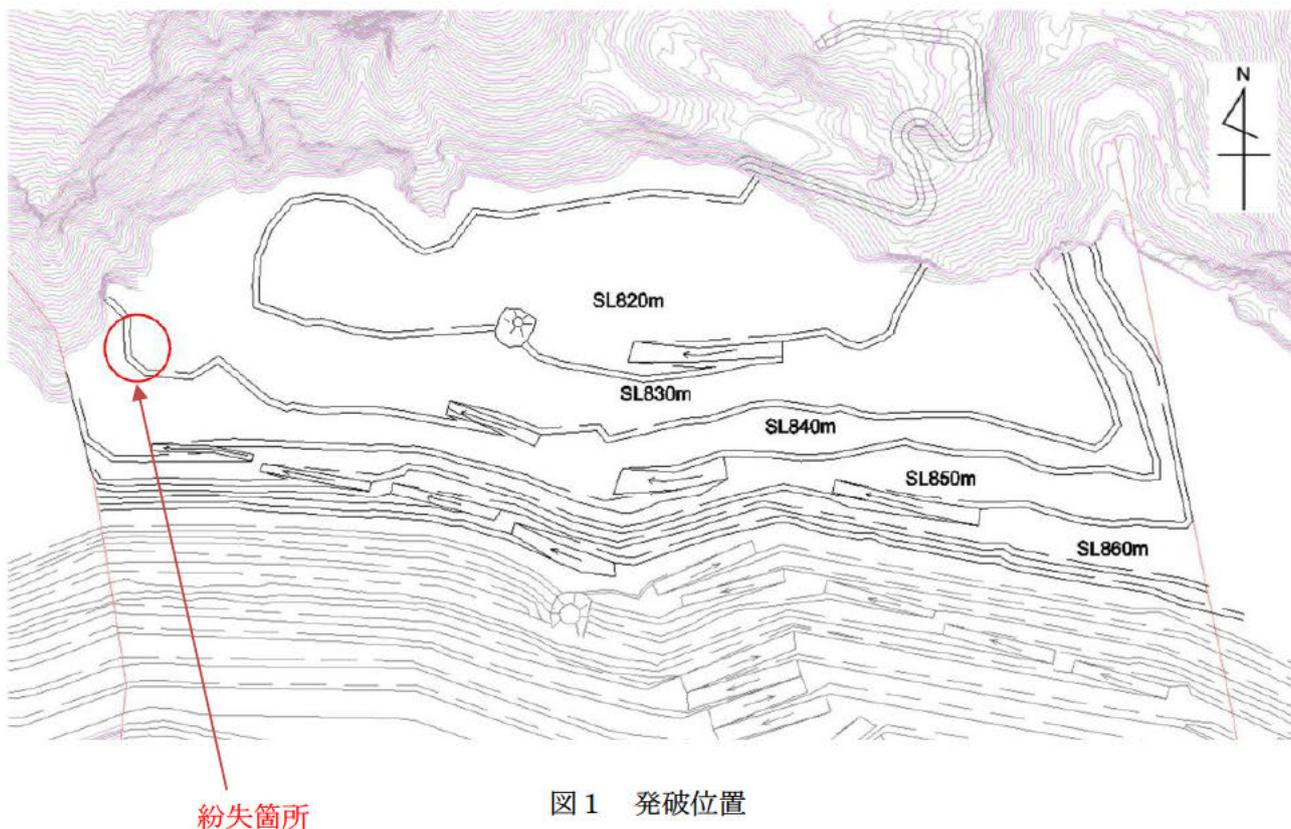
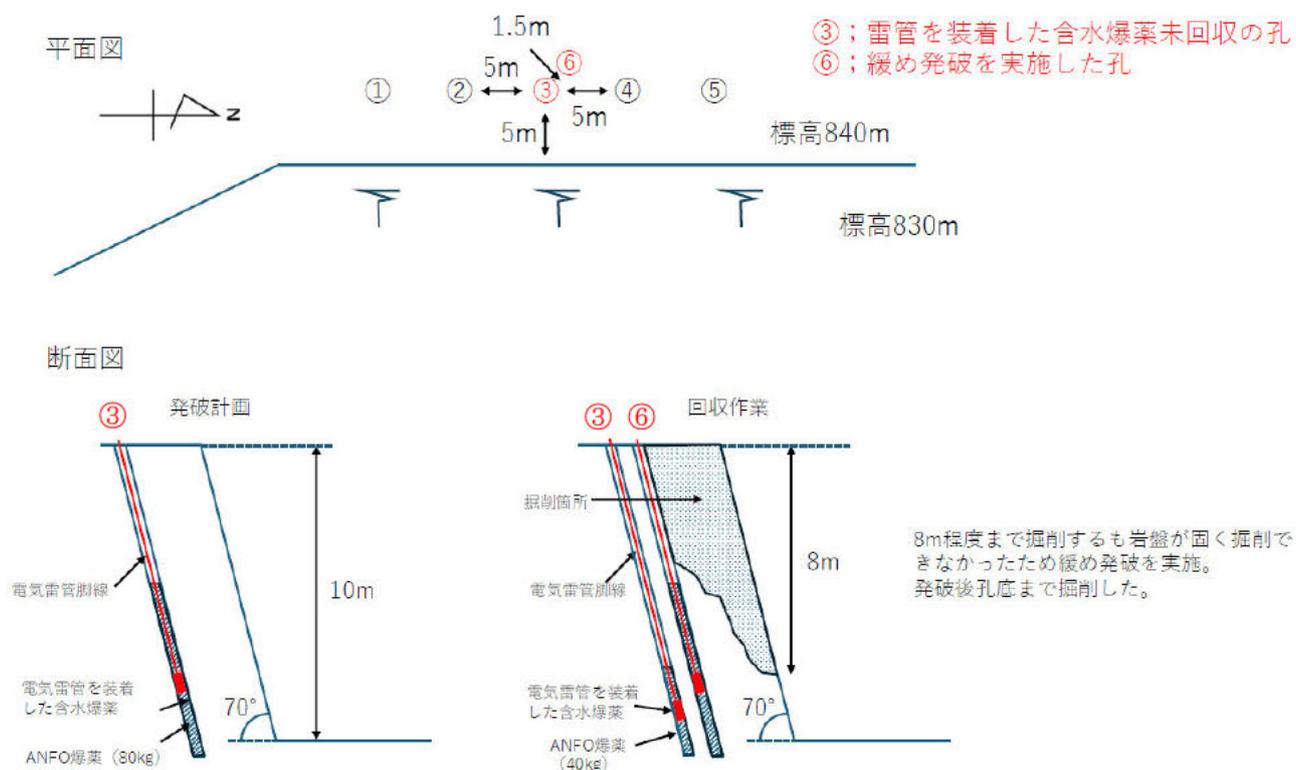
図2 発破計画（回収作業）箇所

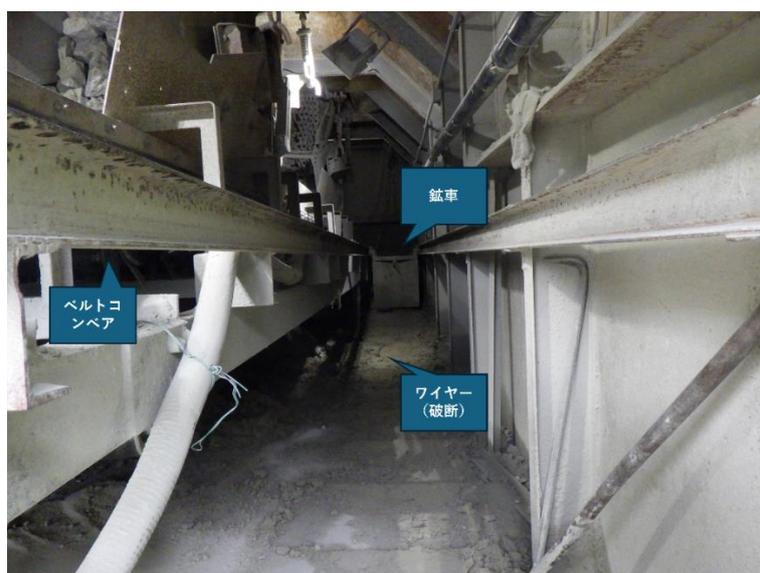
写真 災害現場（罹災後の状況）

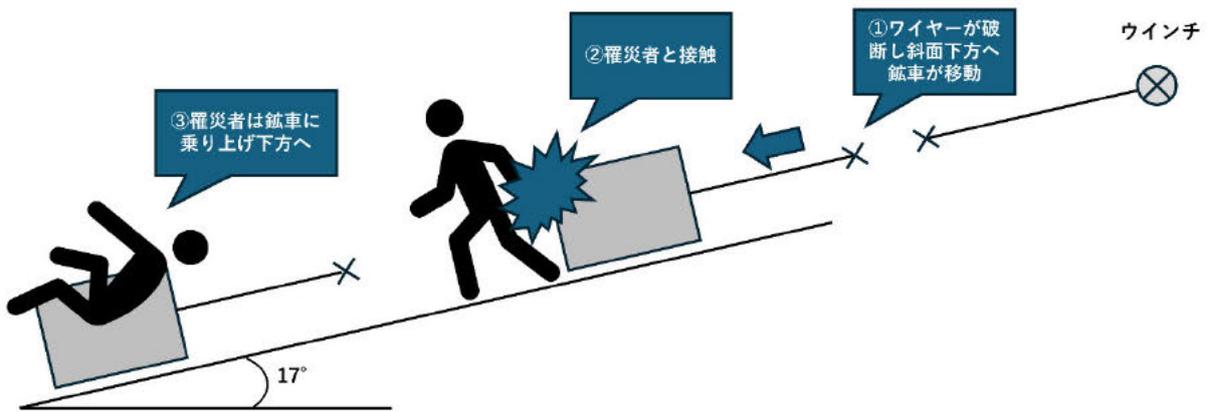
図1 罹災時の状況（模式図：立面）

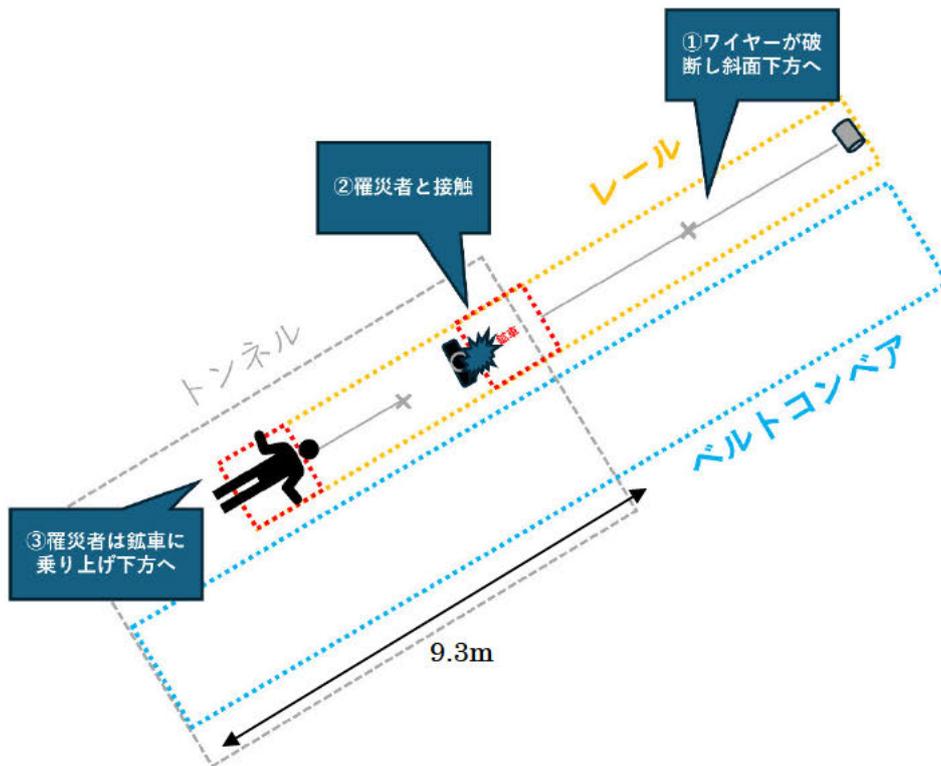
図2 罹災時の状況（模式図：平面）

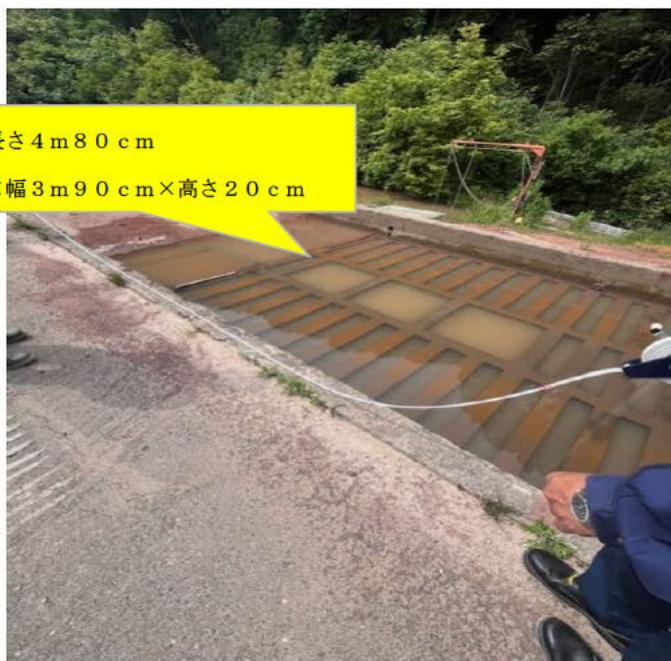
H鋼の寸法：長さ4m80cm
×幅3m90cm×高さ20cm

写真1 罹災時の状況（洗車ピット内の泥落とし（H鋼）の設置状況）

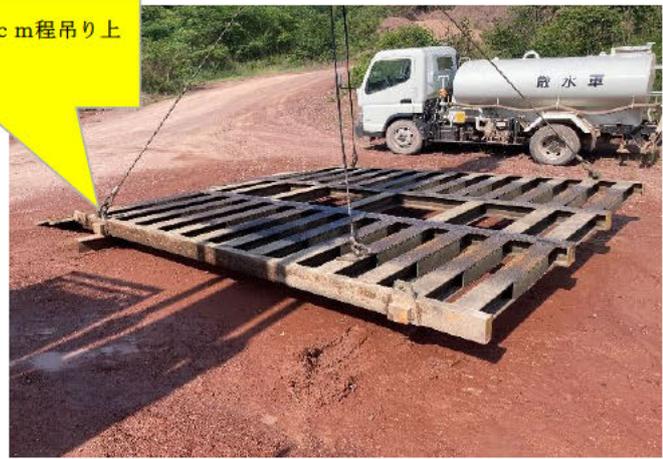
災害当時、H鋼を50cm程吊り上げて作業を実施

写真2 罹災時の状況（H鋼の吊り上げ作業の様子）

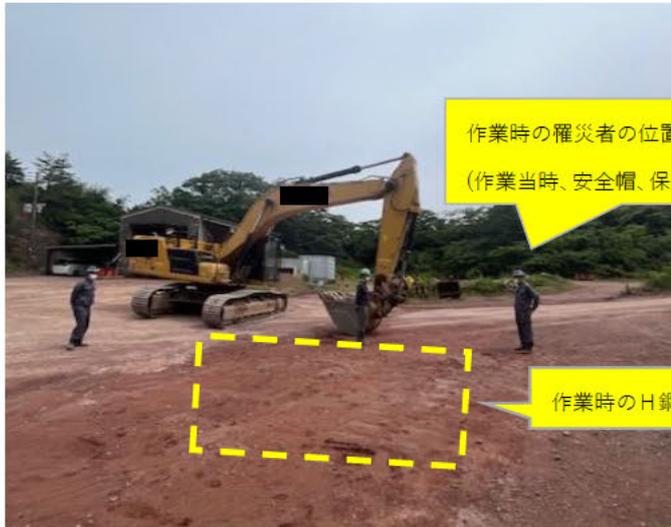
作業時の罹災者の位置
(作業当時、安全帽、保安靴は全員着用済)

作業時のH鋼の位置（想定）

写真3 罹災時の状況（作業時の罹災者とH鋼の位置関係（再現））
