沖縄県内の電気事故事例

経済産業省 那覇産業保安監督事務所 保安監督課

事件事例（感電死傷事故）

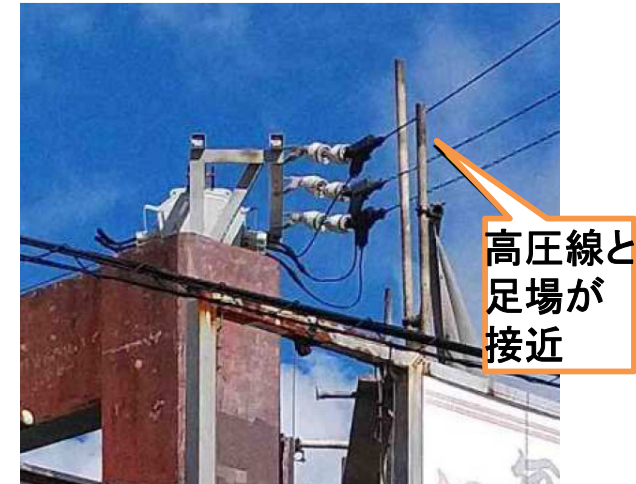
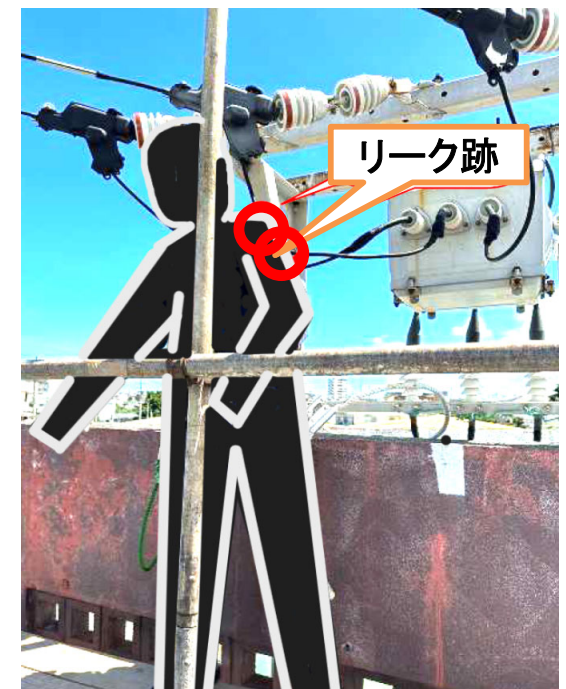
● 高圧電線への接触による感電死亡事故

- ・ PAS電源側高圧電線

- ・ 6.6kVの高圧受電、電気主任技術者は外部委託の事業場。
被災者は、外壁工事のための足場を建設しており、足場用の天幕を取り付ける際、高圧電線に接触して感電し、死亡した。

- ・ 事故当日、現場判断で高圧電線を貫通する高さまで足場を建設。
- ・ 本工事について、電気主任技術者への連絡が無かった。
- ・ 電力会社に防護管等の養生依頼を出していなかった。

- ・ 高圧機器の近接作業については、絶縁シート、防護管の設置が完了した段階で主任技術者の出動要請をし、安全確認を行う。
- ・ 工事前の段階で設置者、工事業者、電気主任技術者の間で安全対策の確認を実施する。
- ・ 工事業者は、設置者または主任技術者と連絡先を確認し、主任技術者から保安教育を受ける。
