電気工作物の事故事例の 紹介について

独立行政法人製品評価技術基盤機構
(NITE)

事故事例集 (波及事故)

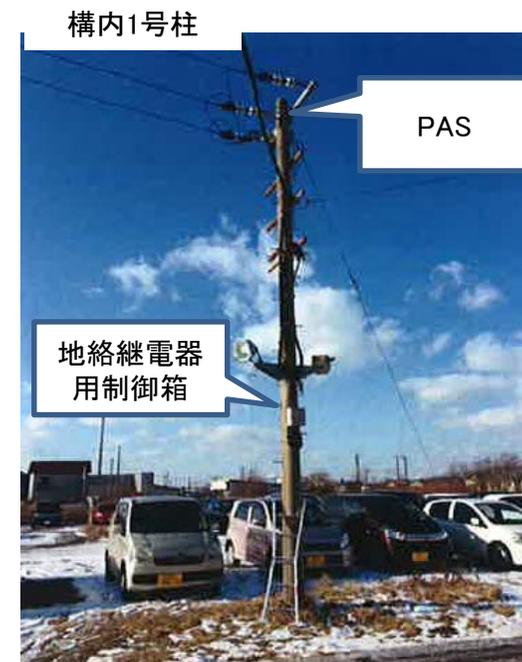
事故発生電気設備: 避雷器

当該事業所が停電になり、調査をした結果、高圧気中開閉器(PAS)の開放と地絡継電器の動作が確認された。地絡状況を確認するために電気室内の主遮断装置を開放し、受変電設備の外観及び絶縁抵抗測定を実施した結果、問題が無く受電可能と判断したためPASを投入したが、電気室の主遮断装置が開放のままだったため、主遮断装置の負荷側から制御電源を取っていた地絡継電器が動作しない状態になったことと、実際には避雷器が地絡しており、その地絡が解消されていなかったために波及事故となった。

当該事業所での作業が初めてで、機器の老朽化や受電設備の詳細を十分に把握出来ていなかった代行の電気主任技術者が、地絡継電器の制御電源が電気室内主遮断装置の負荷側から取られていることを失念していたことと、高圧機器の絶縁不良箇所の特定期間に対して過去の年次点検等による絶縁抵抗の推移などの情報不足から状況を十分に把握できていなかったため、避雷器が地絡していたことを見逃してしまった。

- ・地絡継電器の制御電源が、電気室内主遮断装置の負荷側から供給されていることが分かるように表示をする。
- ・担当電気管理技術者が当該事業所に到着できていない状況で、代行の電気管理技術者が事故調査を行った際の良否の判断については、代行者のみの判断とせず、電話等により担当者と連携を取り、担当者の指示を仰いで判断をする。
