沖縄管内における電気事故等について

2026年1月30日

経済産業省 那覇産業保安監督事務所 保安監督課

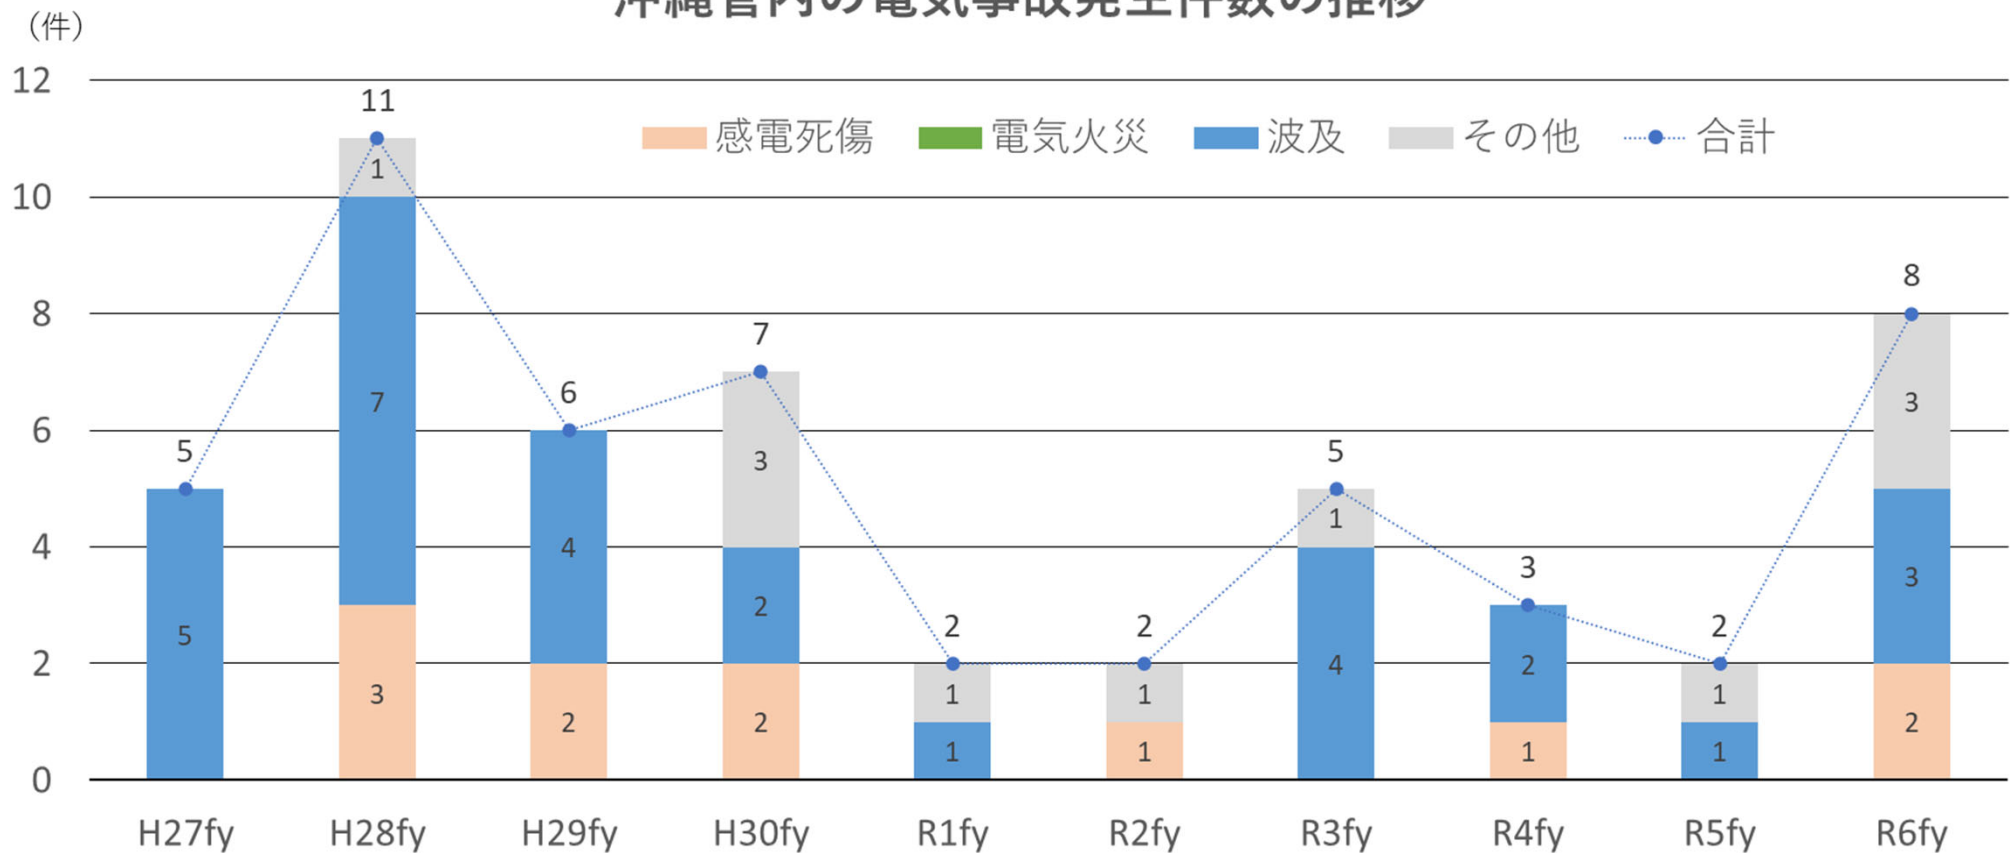
沖縄管内の電気事故発生件数の推移

- 沖縄県内における令和6年度までの10年間の累積において、感電死傷事故が11件、電気火災事故0件、波及事故が29件、その他（電気工作物の破損・供給支障）11件発生。

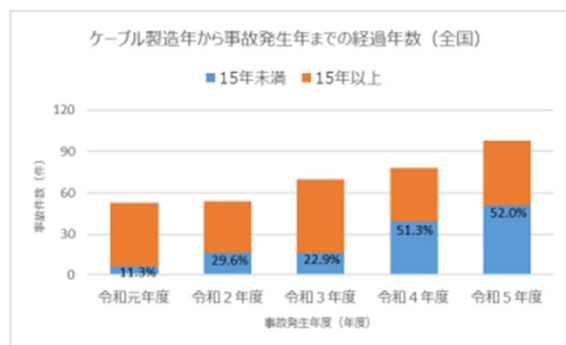
図 自家用電気工作物設置事業場における高圧ケーブル絶縁劣化起因の波及事故件数

高圧ケーブルの更新推奨時期は15年^{※3}として管理されている事業場が多く見られますが、高圧ケーブルの絶縁破壊に伴う波及事故のうち、15年未満の高圧ケーブルの割合は、令和元年度から令和5年度まで増加傾向にあります。

製造から15年未満の高圧ケーブルに絶縁劣化が発生している主な原因として、独立行政法人製品評価技術基盤機構（NITE）等による調査の結果、水トリー現象（外導トリー）^{※4}によるものと確認されています。

- ・定期的に高圧ケーブルの点検を実施し、劣化の兆候が確認された場合は、**更新推奨時期に満たなくても速やかに更新するよう**お願いいたします。
- ・高圧ケーブルはそれぞれその特性に応じて使用することが重要です。高圧ケーブルの設置に当たっては、その敷設環境を確認し、水の影響がない場合には、設置者のニーズ等に応じてE-Eタイプ（外部半導電層が押出成形）またはE-Tタイプ（外部半導電層がテープ巻き）を選択してください。敷設環境に水の影響がある場合には、品質に関する説明を踏まえてE-EタイプまたはE-Tタイプを選択してください。
