## 災害等情報（詳報）

| 鉱 種：石灰石 | 鉱山の所在地：岩手県 | | | | | |
| 災害等の種類：<br>坑外・発破又は火薬類のため（飛石） | 発生日時：<br>令和3年4月10日（土）<br>11時45分頃 | 罹<br>災<br>者<br>数 | 死 | 重 | 軽 | 計<br><br>0 |
| <p>【概要】</p> <p>3月11日、露天採掘場580mLのベンチ形成のため、590mLで発破を実施した。その後、コブ状に残った箇所をバックホウで盤出しを行い、堅いためにバックホウでは処理出来なかった箇所については、後日、盤修正発破を実施することとした。</p> <p>4月8日、火薬類取扱作業監督者A（兼作業責任者）は、盤修正発破箇所の岩盤状況を確認した後、穿孔位置をマーキングし、翌9日に当該盤修正箇所の穿孔作業を作業員Bに指示した。</p> <p>4月9日、作業員Bは当該盤修正発破箇所を穿孔機にて穿孔作業を実施した。</p> <p>4月10日、朝のミーティングにて、火薬類取扱作業監督者C（兼作業責任者代理者）は、盤修正発破の位置から200mの退避範囲は西向き方向であると判断し、重機・車両の退避位置を作業員Bと作業員D、他重機オペレータ4名へ指示した後、作業員Bと作業員Dに装薬作業を指示した。なお、発破当日、火薬類取扱作業監督者Aは休暇で、火薬類取扱作業監督者Cが作業監督者として対応した。</p> <p>8時15分頃から、作業員Bと作業員Dは検尺棒を用い、穿孔方向（東向き）側の法面の抵抗が薄い箇所に検尺棒をあて、孔からの距離を測定し、最小抵抗線2mがあることを確認し、装薬作業を実施した。装薬作業後、作業員Bは、火薬類取扱作業監督者C（兼作業責任者代理者）に最小抵抗線の確認結果を報告した。作業員Dは、装薬作業終了後の11時30分頃、詰所まで退避した。</p> <p>装薬作業終了後、作業責任者代理者C（兼火薬類取扱作業監督者）は発破10分前に発破予告放送、サイレン吹鳴を行い、発破2分前に退避完了、警戒見張人配置を確認した。</p> <p>11時45分、作業員Bは590mLに設置した点火小屋（発破箇所から東方向水平距離約70m）において、採掘切羽580mLの盤修正発破の点火を行ったところ、飛石の発生を視認した。</p> <p>発破終了後、作業員Bが周囲を確認したところ、穿孔機と点火小屋の間に駐車していた火薬運搬車後部のあおり及びバンパーに、飛石が当たり変形したと思われる跡を確認した。また、同火薬運搬車の後方に飛石とみられる長辺が約60cm及び約30cmの転石を確認した。</p> <p>その後、鉱山内外を確認したが、他に飛石の被害は確認されなかった。</p> | | | | | | |

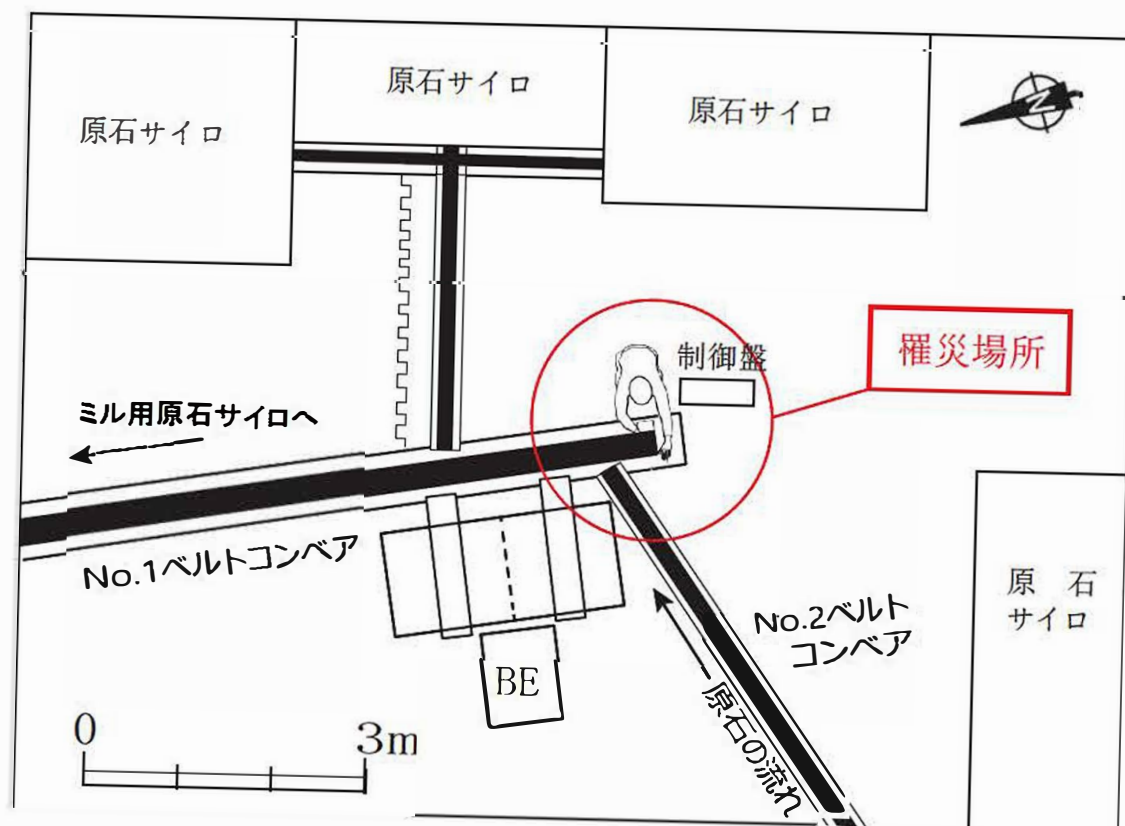
罹災現場見取平面図

| <p><b>【概 要】</b></p> <p>罹災日当日、罹災者は工場において、原石サイロのろう石をベルトコンベア操作によりミル用原石サイロに一旦貯鉦し、これをレイモンドミルで粉砕する作業に就いていた。</p> <p>15時40分頃、原石サイロからミル用原石サイロに運搬するにあたり、No.2ベルトコンベアからNo.1ベルトコンベア(ベルト幅:350mm、長さ:29m、出力:2.2kW)の乗り継ぎ部において原石がこぼれ、No.1ベルトコンベアのベルトとプーリーの間に原石が挟まれたのを確認したため、この原石を手で取り除こうとしたところ、ベルトとプーリーとの間に右手を挟まれ罹災した。</p> <p>この時、機械の甲高い音がしたため、近くにいた作業員が確認したところ、罹災者がベルトとプーリーに挟まれているのを発見し、スイッチを切りベルトコンベアを停止させたが、挟まれた右手が抜けなかったため、駆けつけた他の作業員と協力してテンションを緩め、罹災者を救出し病院に搬送した。</p> <p>診断の結果、右橈骨骨幹部骨折、右尺骨骨幹部骨折が判明し、9月15日に骨折観血的手術を受け、リハビリテーションによる約2ヶ月の入院が必要との診断がなされた。その後、10月29日に退院した。</p> | | | | | | |
| <p><b>【原 因】</b></p> <p>○ベルトコンベアの駆動部分にカバーがされておらず、鉦山労働者が容易に侵入したり、手を出すことが可能であった。</p> <p>○新規採用者への教育(原石供給量の調整方法、ベルトコンベア操作の注意事項等)が十分でなかった。</p> <p>○安全パトロールや設備の巡視・点検で危険箇所を指摘する仕組みがなかった。</p> | | | | | | |

| <p><b>【対 策】</b></p> <p>○9月10日の朝礼にて、保安全管理者が工場の職員に対し、災害の発生状況と原因・対策を説明し、注意喚起を行った。また、同月16日、21日に保安教育を実施し、災害原因や今後の対策を検討し、保安に対する意識改革を徹底教育した。</p> <p>○罹災現場であるベルトコンベア駆動部へ保護カバー及び安全柵を設置した。また、現況調査を実施し、類似箇所にも保護カバー及び安全柵を設置した。</p> <p>○当該設備のベルトコンベア作業手順書を作成し、周知教育を実施した。</p> <p>○各作業の作業手順を見直し、必要に応じて作成・修正し、鉦山労働者に周知を行い、教育及びその結果を記録する。</p> <p>○新規採用者、新しく配属した鉦山労働者や臨時で作業する鉦山労働者への安全教育マ</p> | | | | | | |

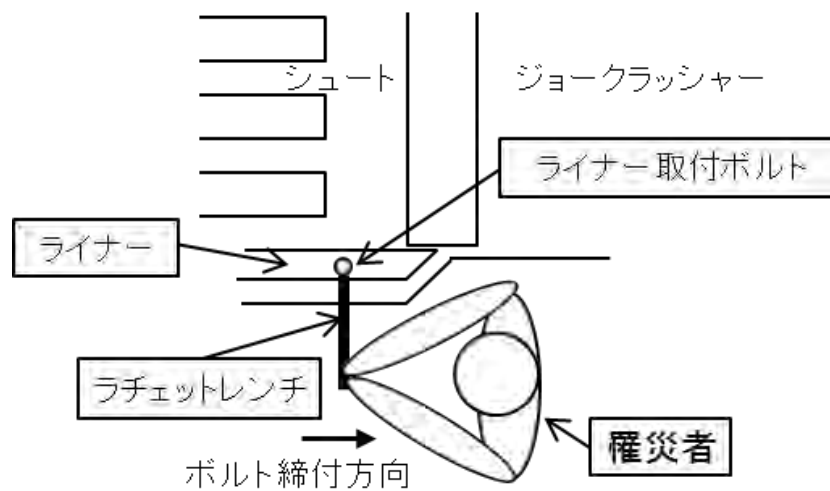
## 真上から見た罹災時の作業状況

| 【概要】<br>罹災日当日6時50分、罹災者は、ジョークラッシャー上部シュート左側の外にはしご（木製、長さ2.54m×0.41m）を立て掛けて登り、体をシュートに対して左向きにして、左足は上部にある作業通路架台の中段の梁（高さ2m）、右足はシュート本体補強部の突起（高さ2.6m）を足場にして、力を入れ易くするため柄に鉄製パイプの差し柄を長くしたラチェットレンチ（長さ58cm）を使用して左ライナーのボルト3本の内、左のボルトのナットの増し締めを開始した。　＜写真1・2参照＞<br>6時55分、罹災者は、左と中央のボルト2本の増し締めを終えた後、3本目の一番右のボルトのナットをラチェットレンチで締め付け、緩まないように力いっぱいラチェットレンチを引いたところ、ボルトが中央部から折れたため、その反動で勢い余り体の後方から2m下のコンクリート床の上に墜落し罹災した。罹災者は、ヘルメット・安全長靴・皮手袋は着用していたが、墜落制止用器具は着用していなかった。　＜写真3～5参照＞<br>同シュートの右側で同様に右ライナーのボルト増し締め作業をしていた作業員Aは、罹災者が落下した音を聞いて、様子を見に行ったところ、はしごの下で仰向きに倒れている罹災者を確認した。声を掛けたところ、罹災者は「大丈夫。」と言ったが、背中や肩を痛がっていたため、作業責任者Bに無線で連絡した。現場を確認したBは7時5分、担架を持って来て救急車を呼び、他の作業者と共に罹災者を近くに止めた自動車まで運び荷台に座らせた。7時30分、救急車が到着し、罹災者は病院に搬送された。<br>8時頃、警察が到着して実況見分と事情聴取を行い、10時10分頃、警察の調査が終わった後、保安統括者は作業者に対し安全を確保して作業するよう指示し、10時30分、操業を再開したが、保安統括者が本社との連絡対応後の11時22分に監督部へ電話連絡を行った際、現場保存の指示を受けたため、災害現場の作業を停止した。<br>同月19日、同病院でレントゲン、CT検査及びMRI検査を行った結果、胸椎1本・腰椎2本・右肩甲骨の骨折・休業約2ヶ月の見込みと診断された。 | | | | | | |
