災害等情報（詳報）

鉱種：石灰石	鉱山(附属施設)の所在地：埼玉県					
災害等の種類： 坑外・発破または火薬類のため	発生日時： 令和4年5月17日(火) 12時32分頃	罹災者数	死	重	軽	計 0
罹災者（年齢、職種、直轄・請負の別、勤続年数、担当職経験年数）：						
なし						
罹災程度：該当なし						
<p>【概要】</p> <p>当該鉱山では、隣接他社（2社2鉱山）と協調採掘（3社3鉱山）を実施している。災害当日、発破作業を指示された請負会社の作業監督者A、B、Cは8時30分頃、隣接鉱山境界部付近の発破箇所である880mLの切羽に到着し、昨日までにせん孔された孔の状況を確認後、13孔の装薬作業を開始した。</p> <p>9時30分頃、当該発破箇所の作業を終えたので、見張り人Dを置いて、残り2つの発破箇所の装薬作業へ向かった。</p> <p>11時45分頃、全ての発破箇所の結線作業と確認作業を終了後、作業監督者AとBは970mLの発破点火箇所へ移動し、隣接する2鉱山へ発破退避完了の確認の無線連絡を行い、3鉱山の退避完了を確認した。</p> <p>12時32分頃、Aが3箇所の発破箇所を一斉に点火作業を実施した。そのとき、点火箇所にいたAとBは隣接鉱山境界部付近の発破箇所から上方に吹き上がる飛石を目視確認し、その後、何かが破損するような音を聞いた。</p> <p>12時40分頃、各鉱山の発破終了の無線連絡確認後、AとBは当該発破箇所周辺に破損して音が出るものは隣接鉱山に停車してある車両しかないことから、飛石の状況を確認するため発破箇所から約90m離れた隣接鉱山内の車両停車場へ移動した。（写真1参照）</p> <p>確認した被害状況は以下のとおり。</p> <ul style="list-style-type: none"> ①散水車の左ドアガラスの破損（1か所）（写真2-1～2-3参照） ②同車のキャビン天板パトライトの破損（写真2-4参照） ③同車のキャビン天板左側のへこみ（1か所）（写真2-5参照） <p>なお、飛石の大きさは車両に残存していた石の大きさや車両のへこみ具合から子供のこぶし大の半分程度（約150g）から大人のこぶし大（約500g）程度と推測される。また、発破箇所を確認したところ、3列目の発破孔の1つがすり鉢状の形状になって残っており、上方に吹き上がる飛石を目視確認した発破孔であると推定される。すり鉢状の発破孔の形状は、直径約3m、深さ約0.4m（浅い箇所もあり）であり、飛石量は、約0.47m³程度と推定される。</p>

鉱種：石灰石	鉱山の所在地：大分県					
災害等の種類： 坑外・運搬装置のため（自動車）	発生日時： 令和4年10月2日（月） 17時40分頃	罹災者数	死	重	軽	計

鉱種：石灰石	鉱

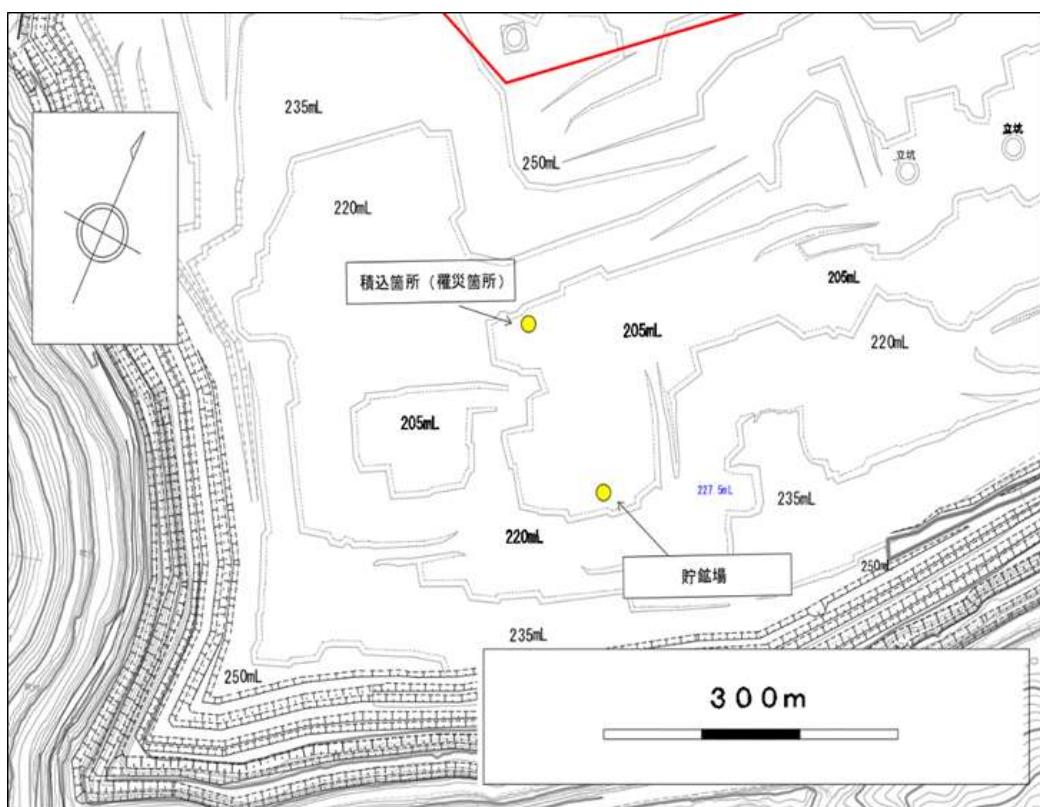
災害発生箇所図

17時40分頃、ホイールローダでダンプトラックの荷台（ベッセル）に鉱石を積み込む作業中、4杯積みの2杯目を積み込む際に、積み込みの衝撃で罹災者が運転しているダンプトラックが強く揺れ、その際に、運転手（罹災者）は目眩のような症状を覚えた。 <写真1参照>
