電気保安規制動向の解説

令和8年1月30日

那覇産業保安監督事務所 保安監督課

太陽電池発電設備等の発電設備を巡る 保安上の課題と対応の方向性に係る 取りまとめの概要（案）

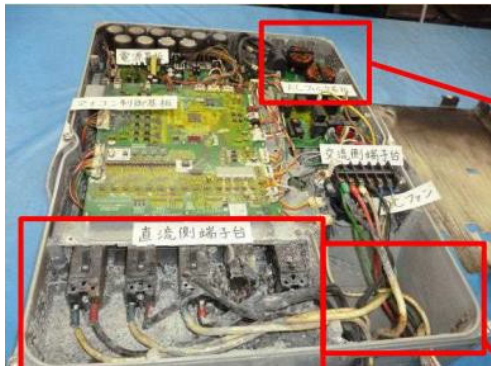
PCSの焼損

＜PCSの破損に起因する火災事故＞

- ✓ PCS内部のコンデンサが故障（原因は不明）して、温度・圧力が上昇したことにより筐体が破損し、飛散したコンデンサから下草等に引火して発生。
- ✓ 周辺の燃えやすい可燃物（枯れた下草等）に対して延焼防止措置を講ずることを省令要件を満たす内容として具体的に示し、業界団体を通じて周知。

- ◆ 火災事故も発生（※延焼防止措置（下草伐採等）を周知）
- ◆ 破損の主な原因は設備不備、保守不備、風雨
- ◆ 製造事業者調査中などで原因究明・再発防止策未了もある

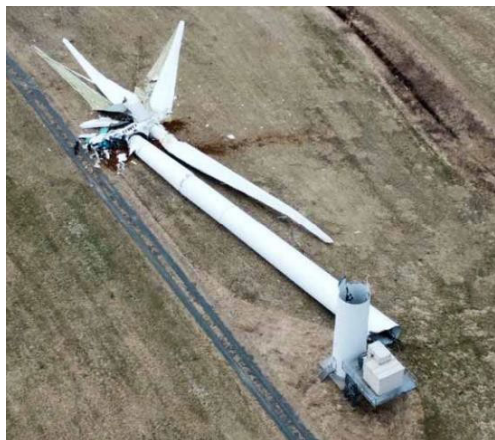
被害の概要

- ✓ 令和5年3月17日に、六ヶ所村風力発電所1-3号機のタワーが、地上約11mの高さの溶接部から折損。
※ 人的被害は無し。
- ✓ 同様の亀裂が同風力発電所の4-2号機でも発見。

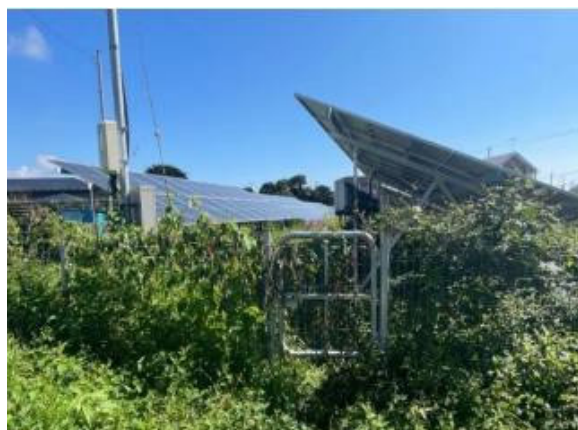
管理不十分な状態で下草に覆われたパネル

〈これまでに実際に現地調査で見つかった不適切事案〉

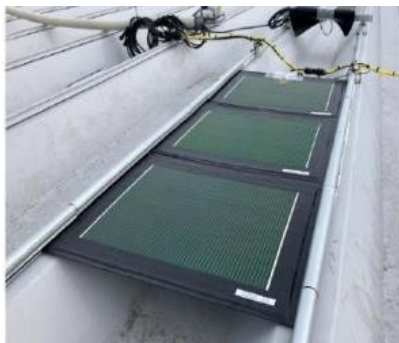
シート状のままテントのように張って設置

建物屋根への設置

- ✓ ペロブスカイト太陽電池は、国内において開発が進められ、一部の企業では事業化が進められている。その軽量で柔軟な特長を活かし、建物の屋根・窓・壁面等への設置が想定される。

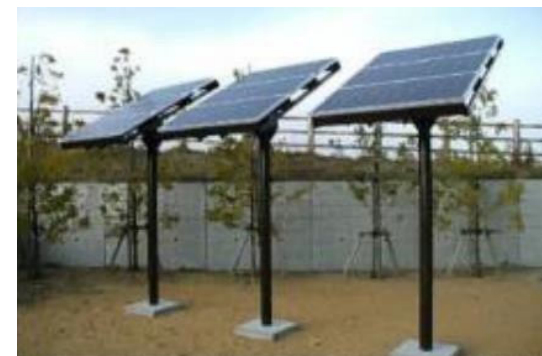
既存のシリコン太陽電池パネル上への設置

老朽化したパネルの再利用

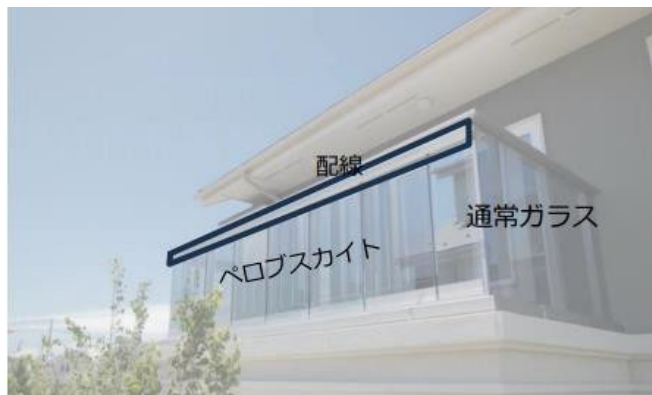
窓や壁面にガラス建材一体型として設置

建物窓・壁面への設置

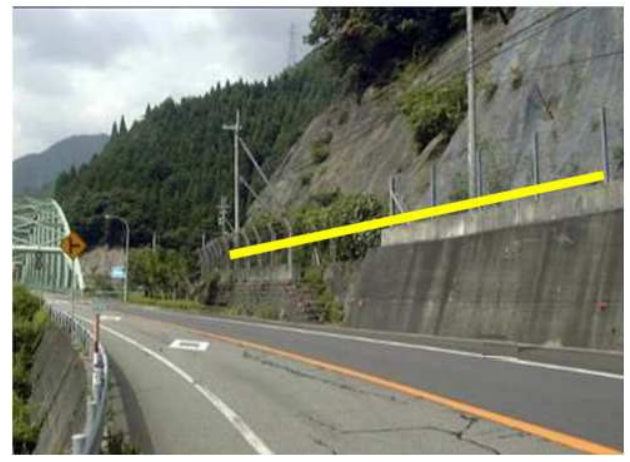
山地の道路沿いの擁壁上部

地上に施設する電線路のイメージ
